**PROYECTO DE EJECUCIÓN DE OBRAS DE MEJORA DE LA ACCESIBILIDAD EN  
EL CONVENTO DE SAN ANTONIO DE ALMENDRALEJO**

**EXCMO AYUNTAMIENTO DE ALMENDRALEJO**

**PLANOS**

**ABRIL 2015**

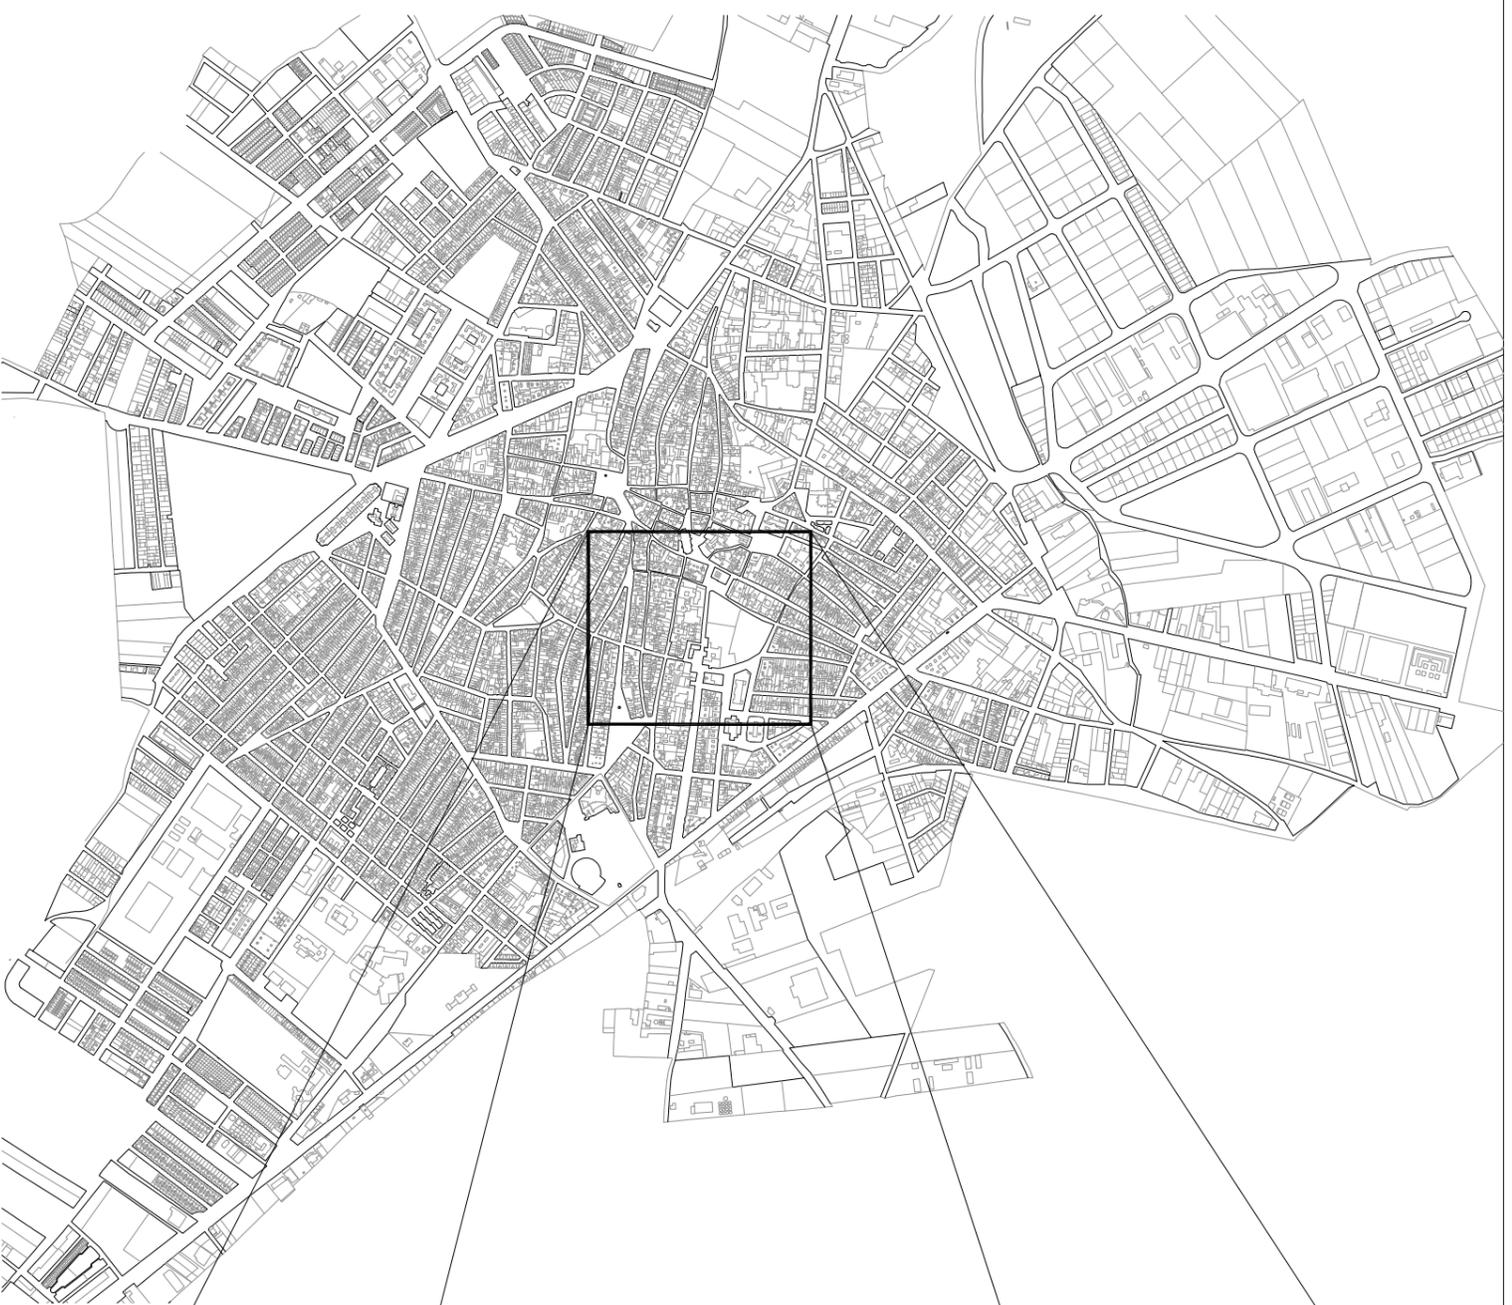
**SITUACIÓN Y EMPLAZAMIENTO**

Ubicación del edificio en relación al casco urbano de Almendrales ↑

Delimitación del BIC "Convento de San Antonio" y de su entorno de proyección (Esc. 1:2.500) →

según plano facilitado por la Dirección General de Patrimonio Cultural de la Consejería de Educación y Cultura del Gobierno de Extremadura.  
La línea continua gruesa indica la delimitación del Bien de Interés Cultural. La línea discontinua su entorno.

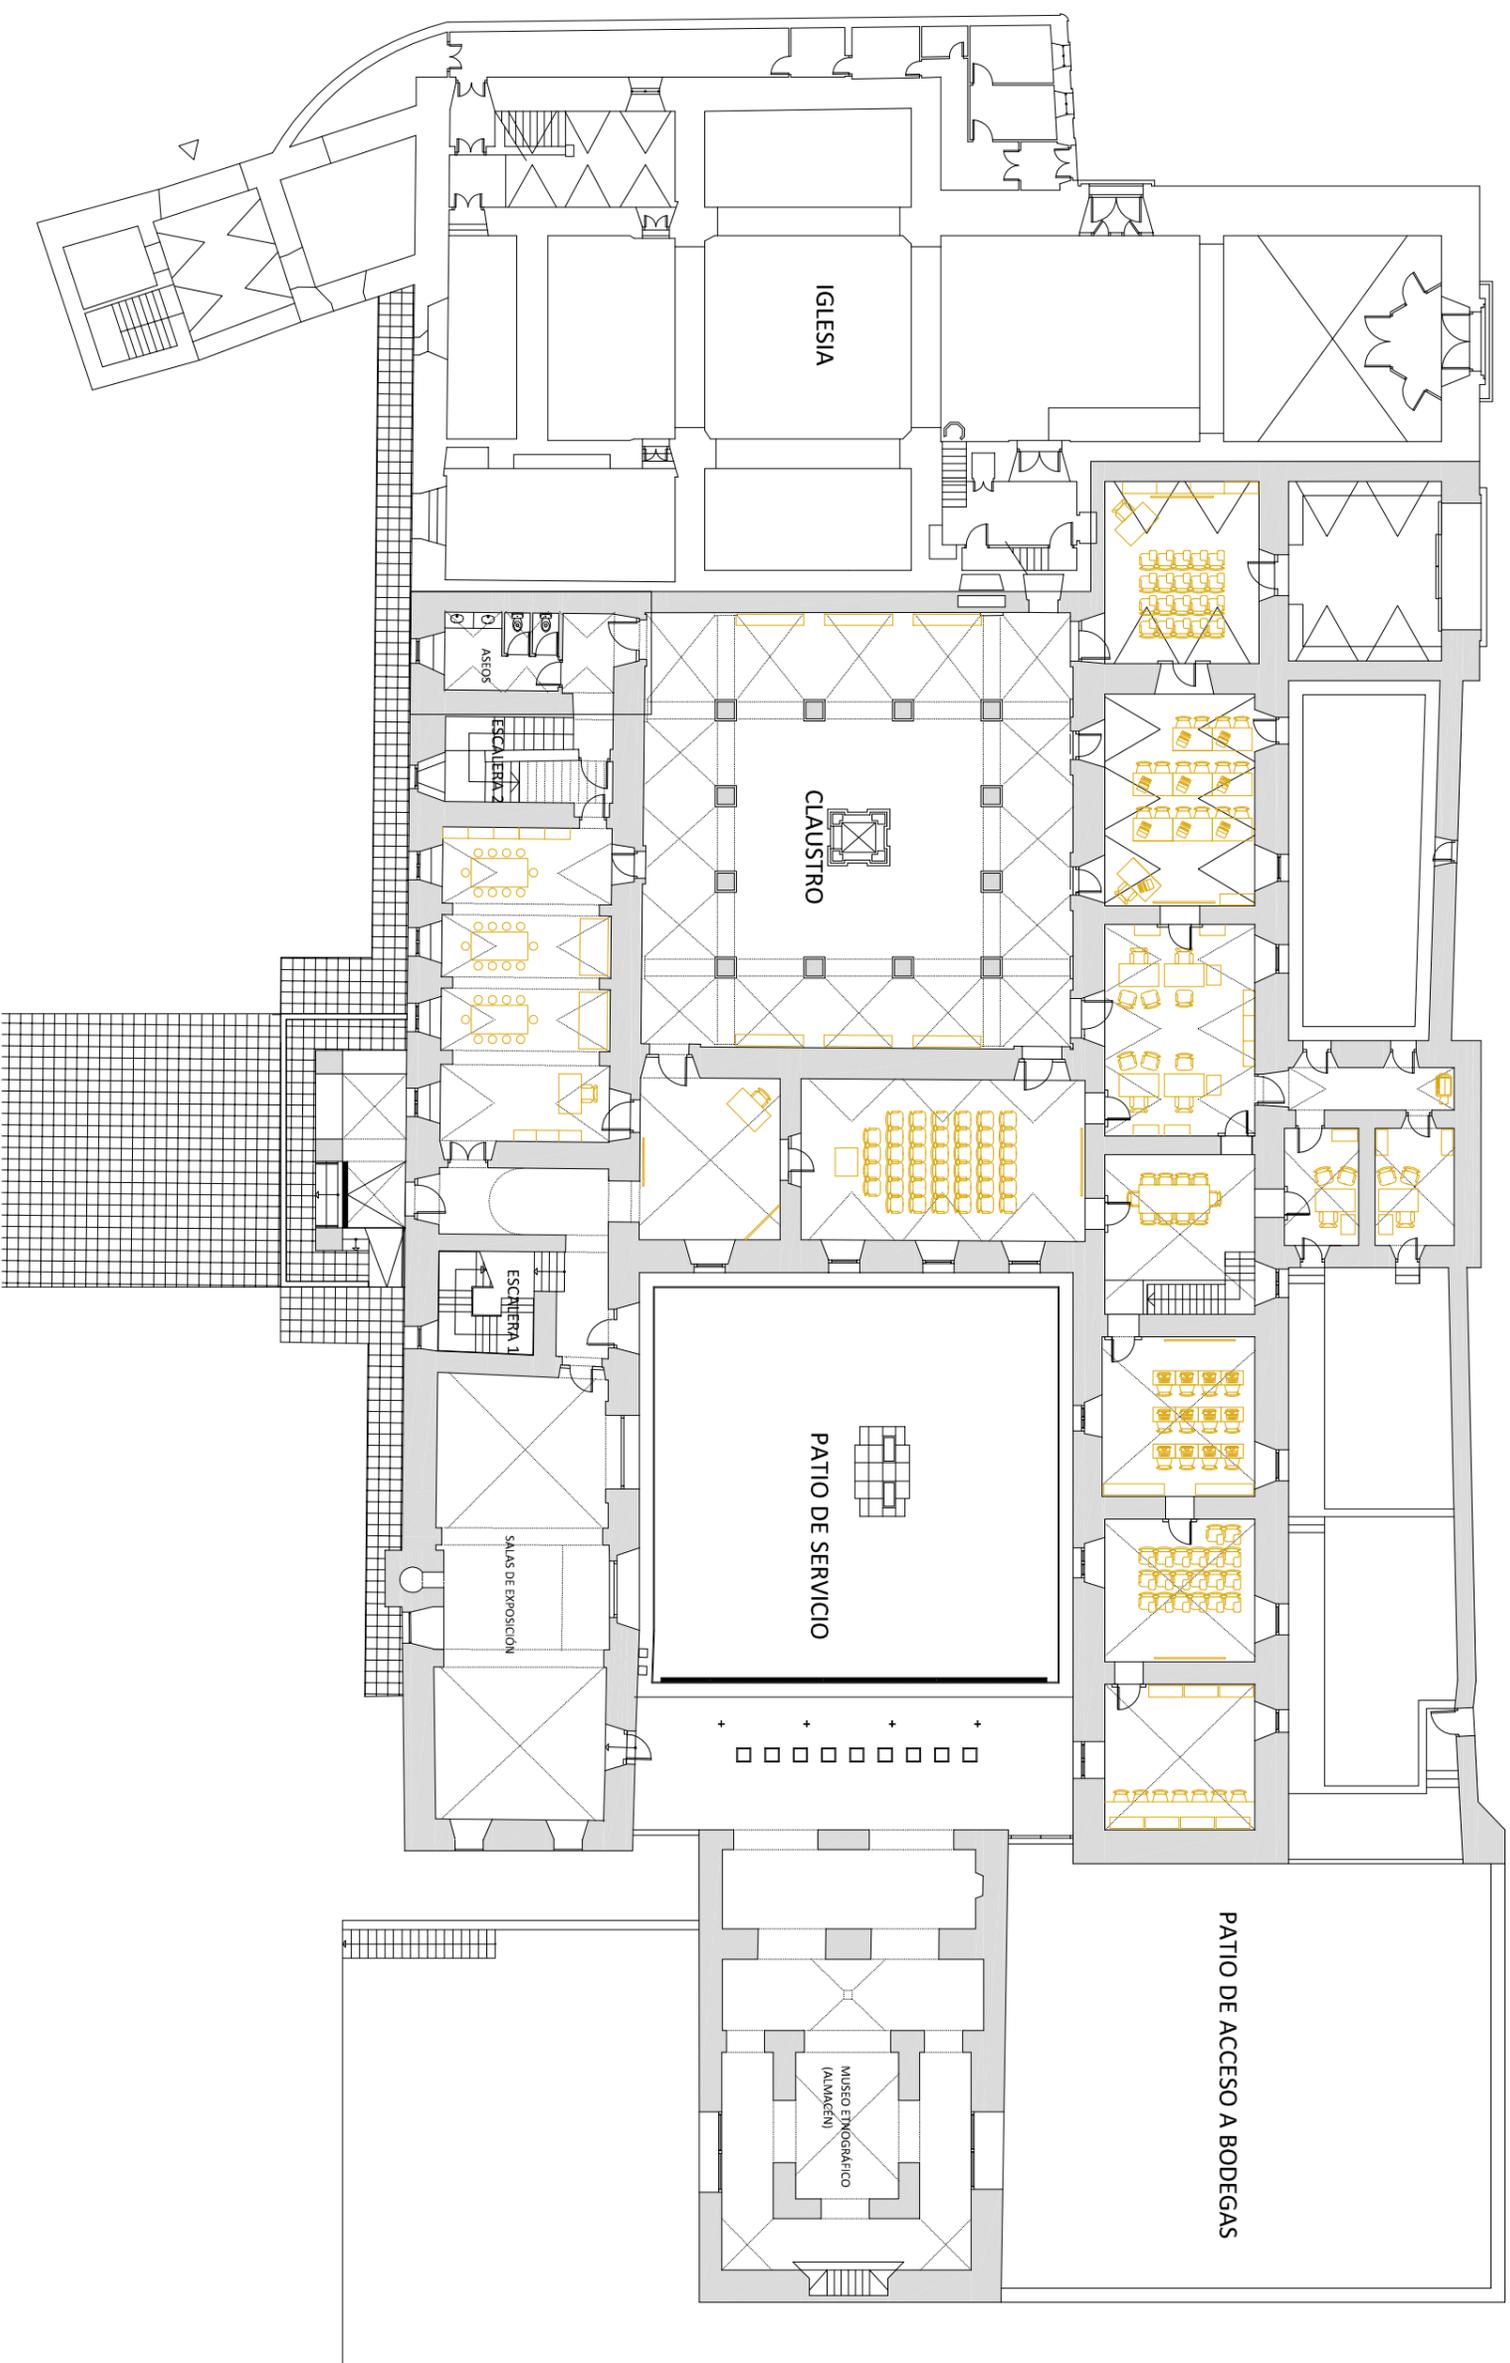
PLANO Nº  
**3.1**

PLANO GENERAL PLANTA BAJA.  
ESTADO ACTUAL.

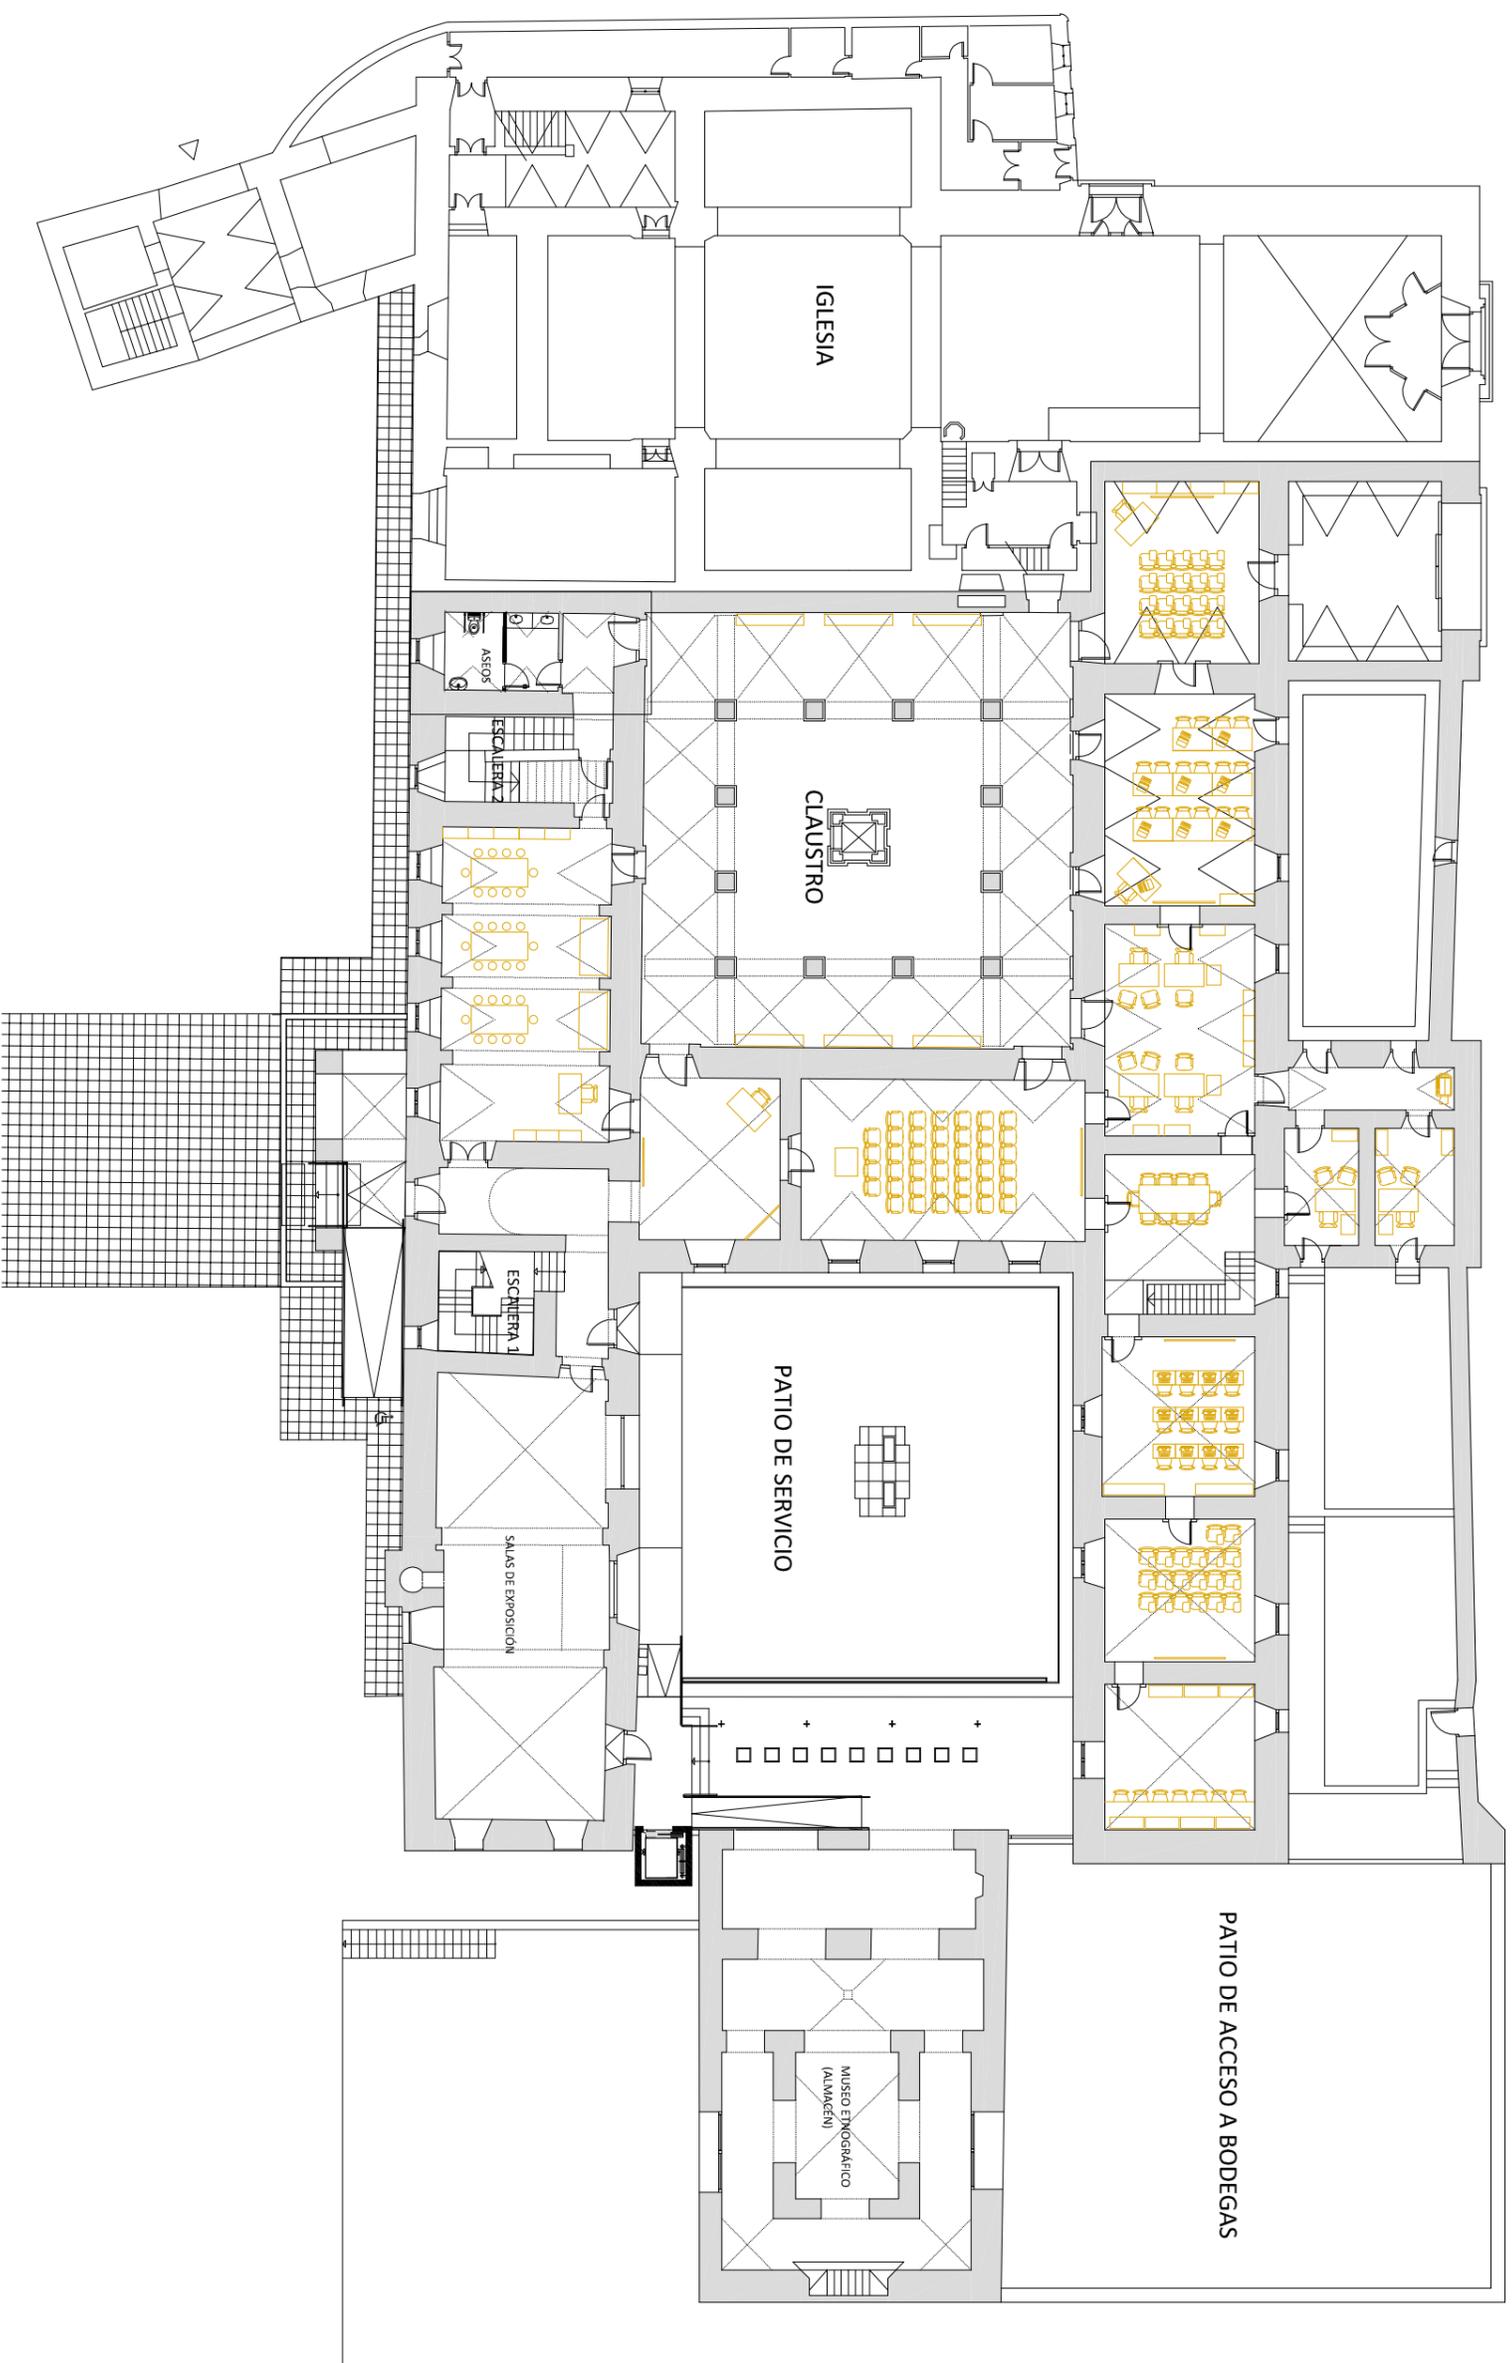
PLANO Nº  
**3.2**

PLANO GENERAL PLANTA BAJA.  
ESTADO MODIFICADO.

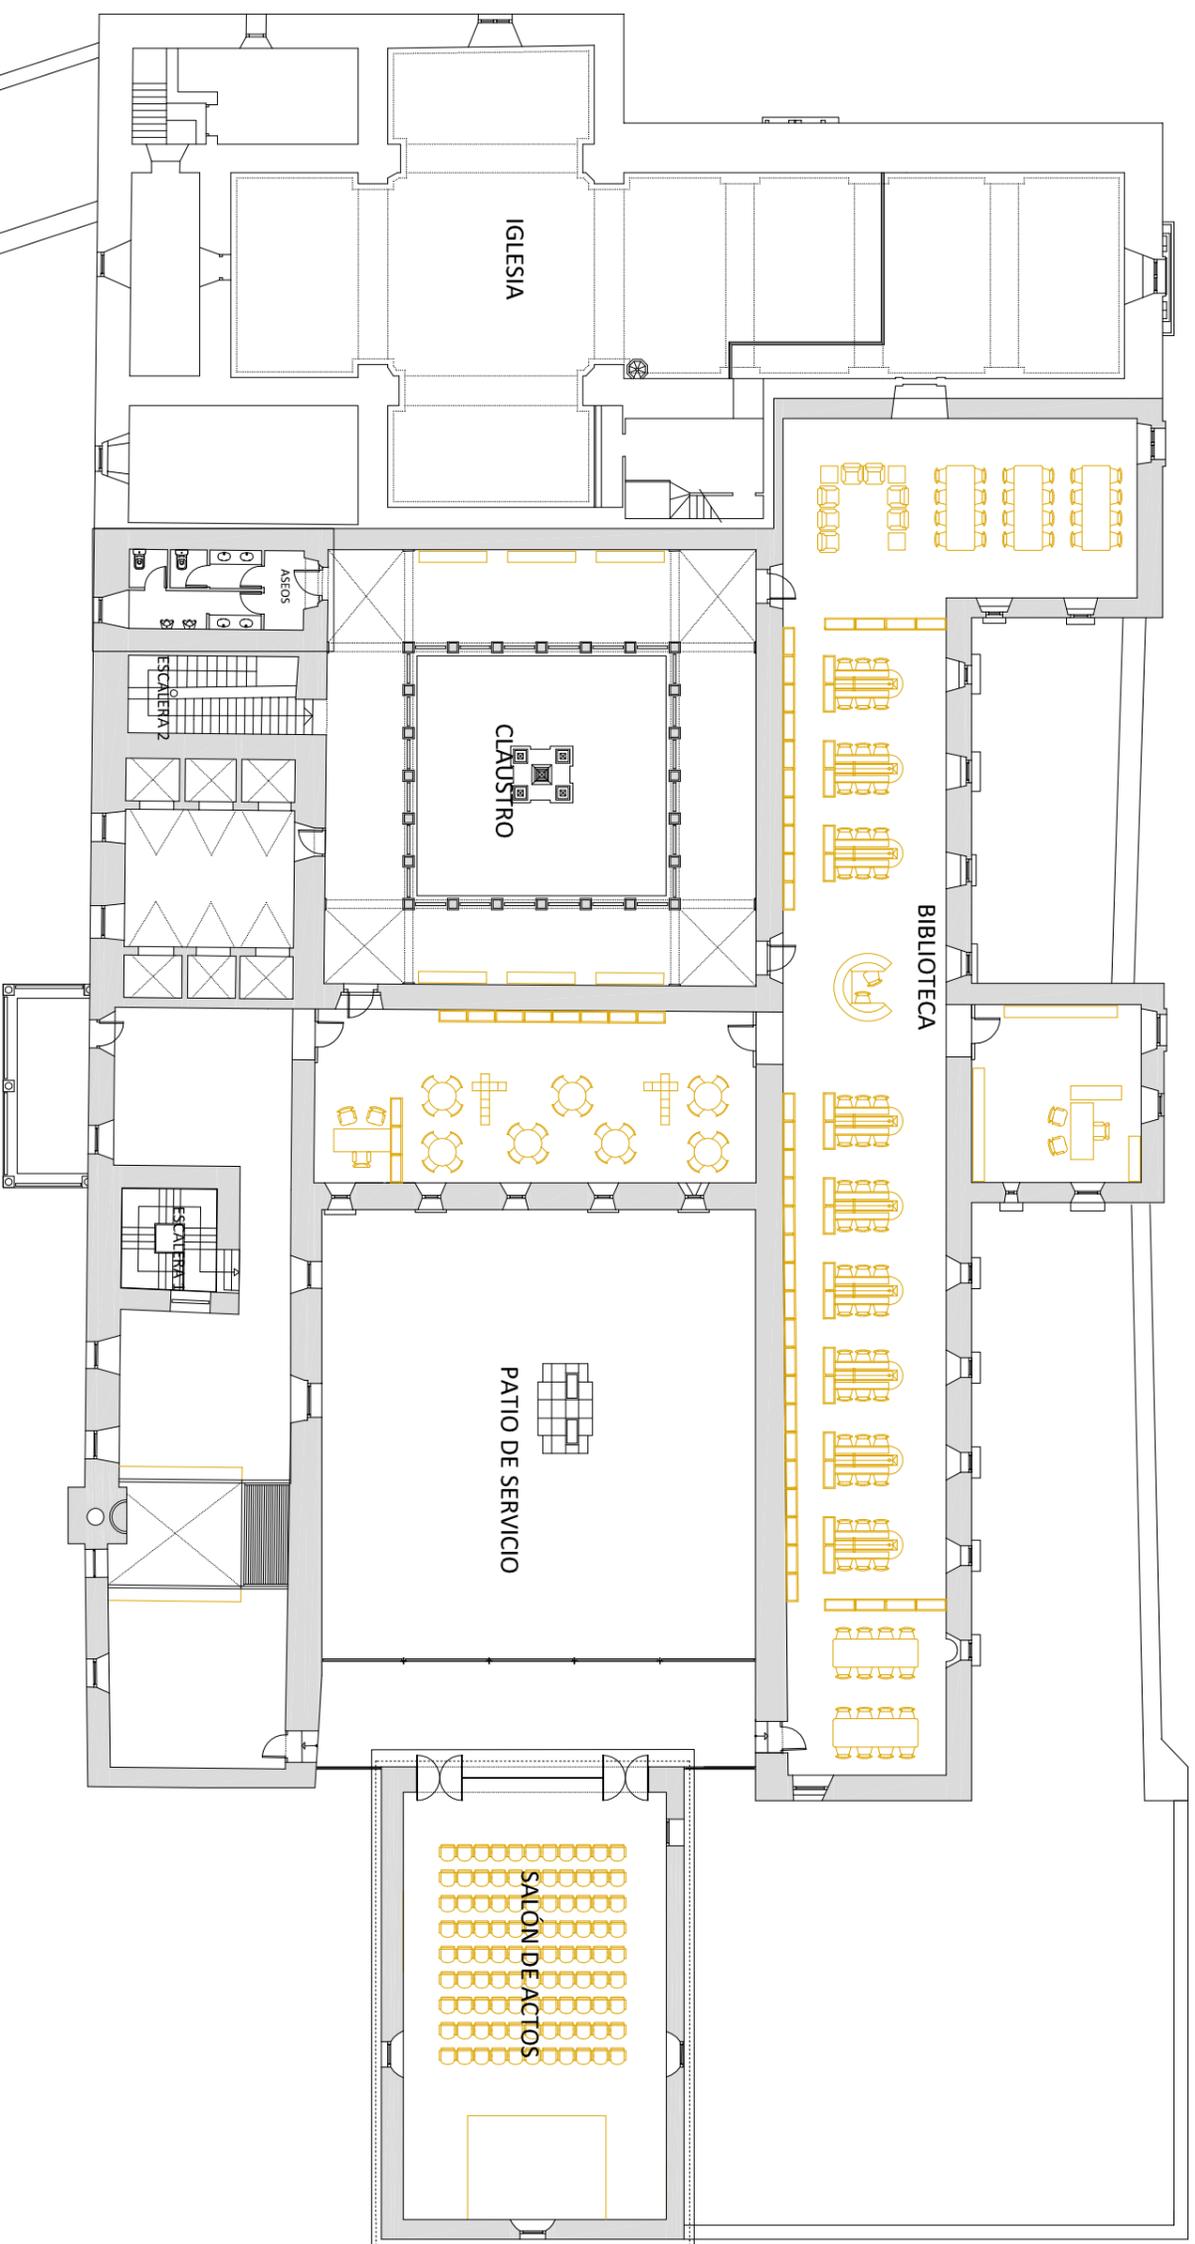
3.3

PLANO GENERAL PLANTA ALTA.  
ESTADO ACTUAL.

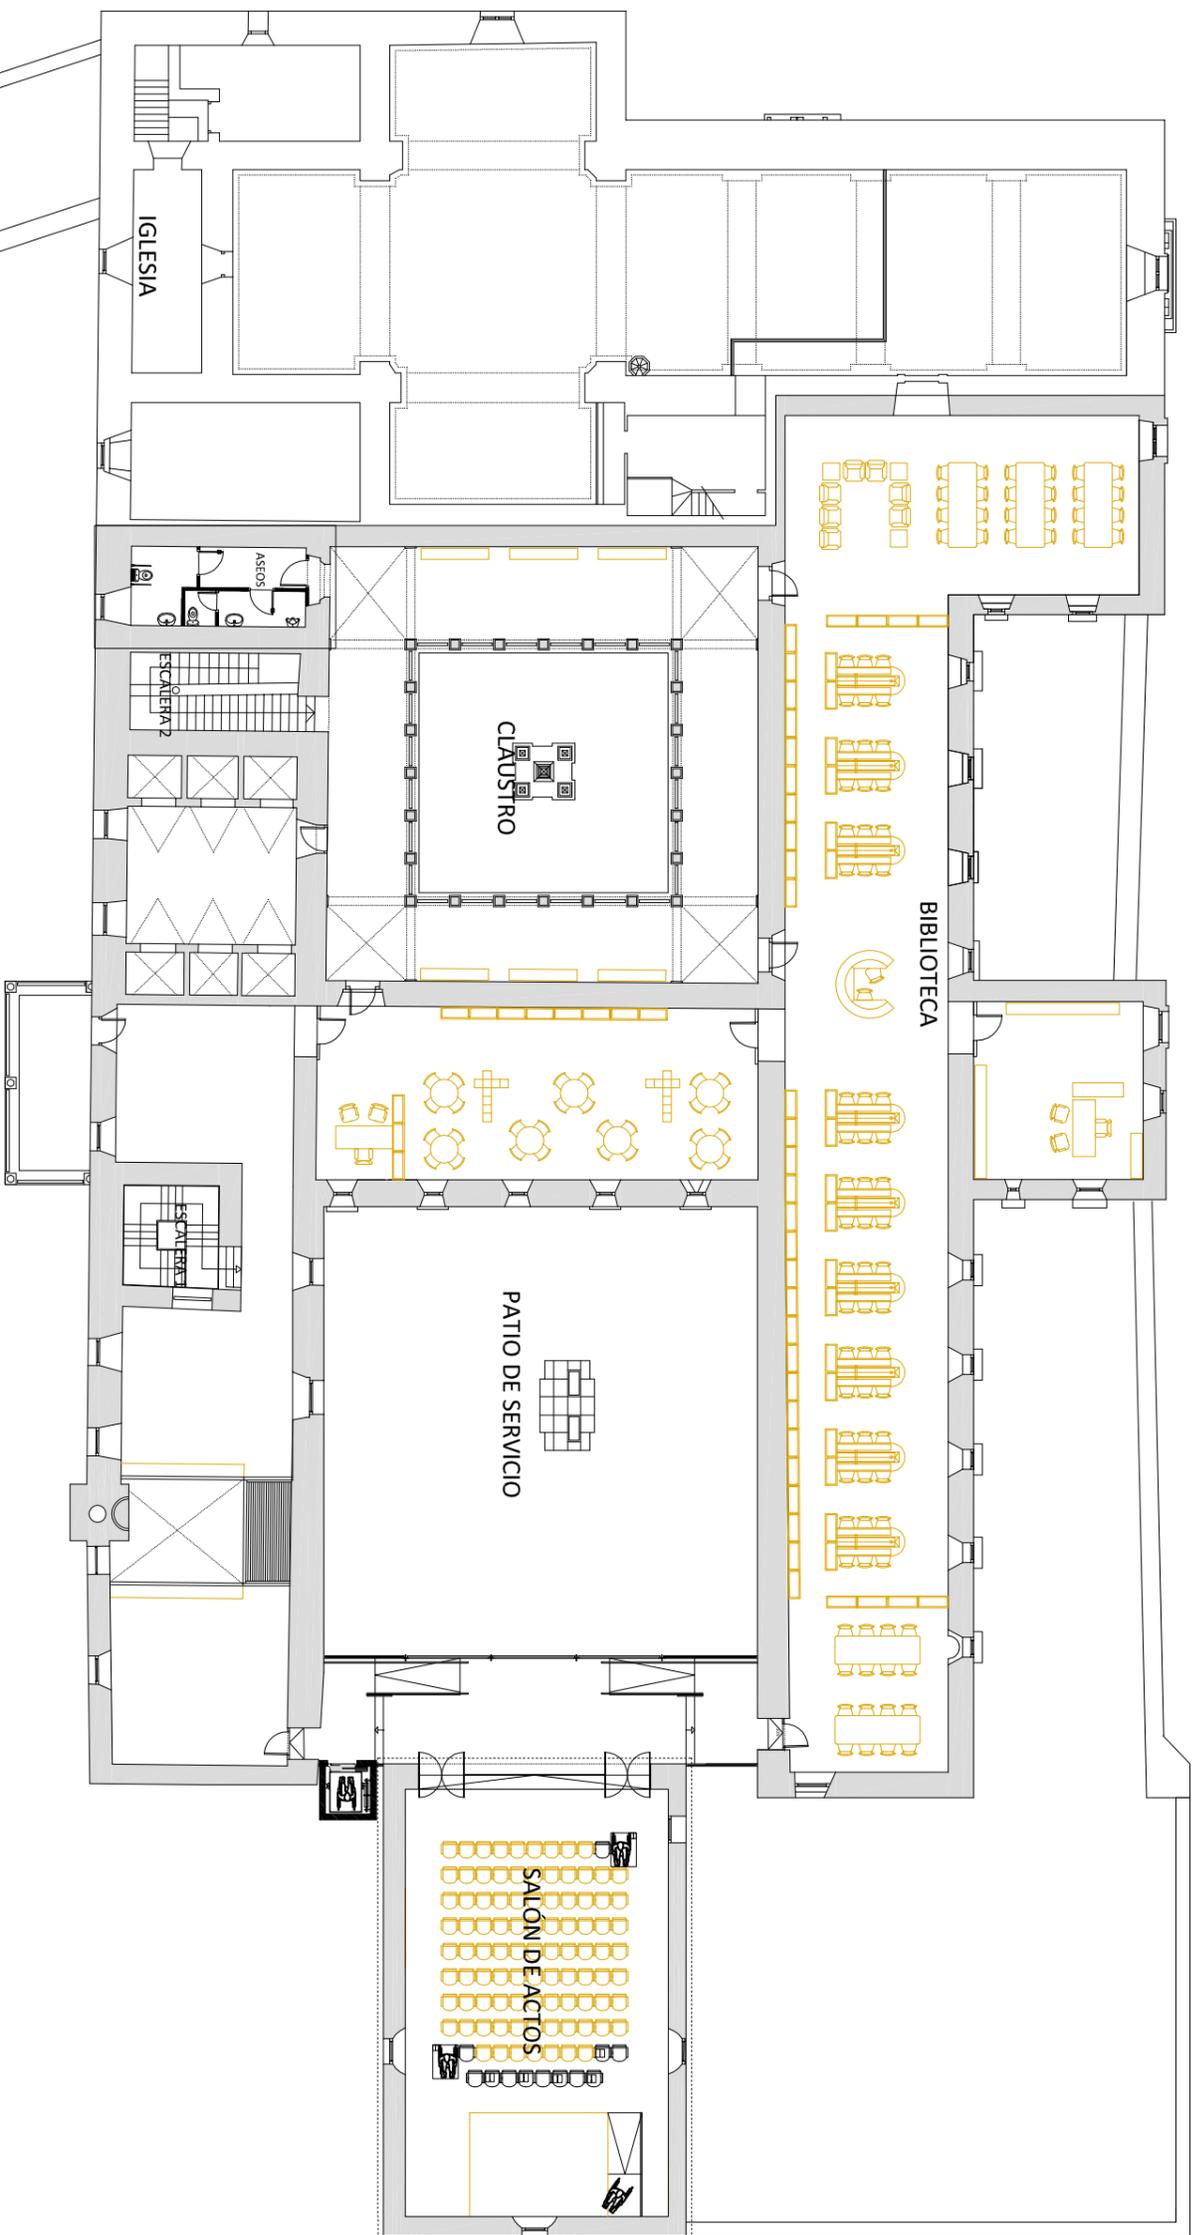
3.4

PLANO GENERAL PLANTA ALTA.  
ESTADO MODIFICADO.

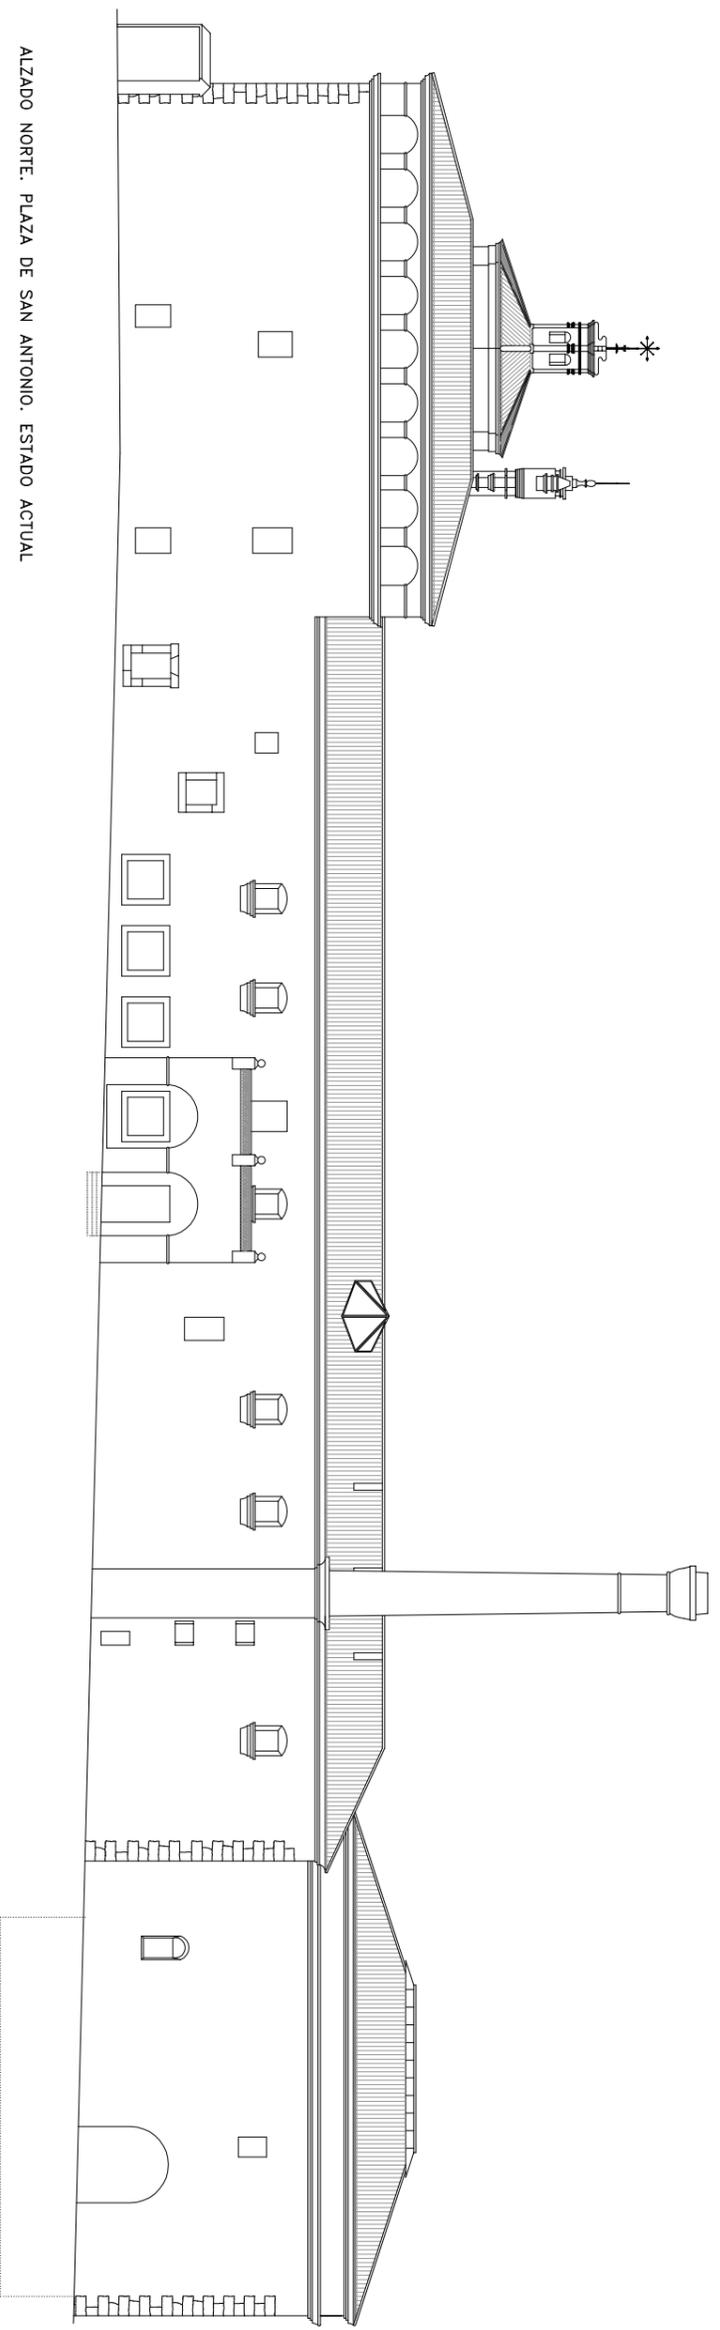
ALZADO NORTE. PLAZA DE SAN ANTONIO. ESTADO ACTUAL

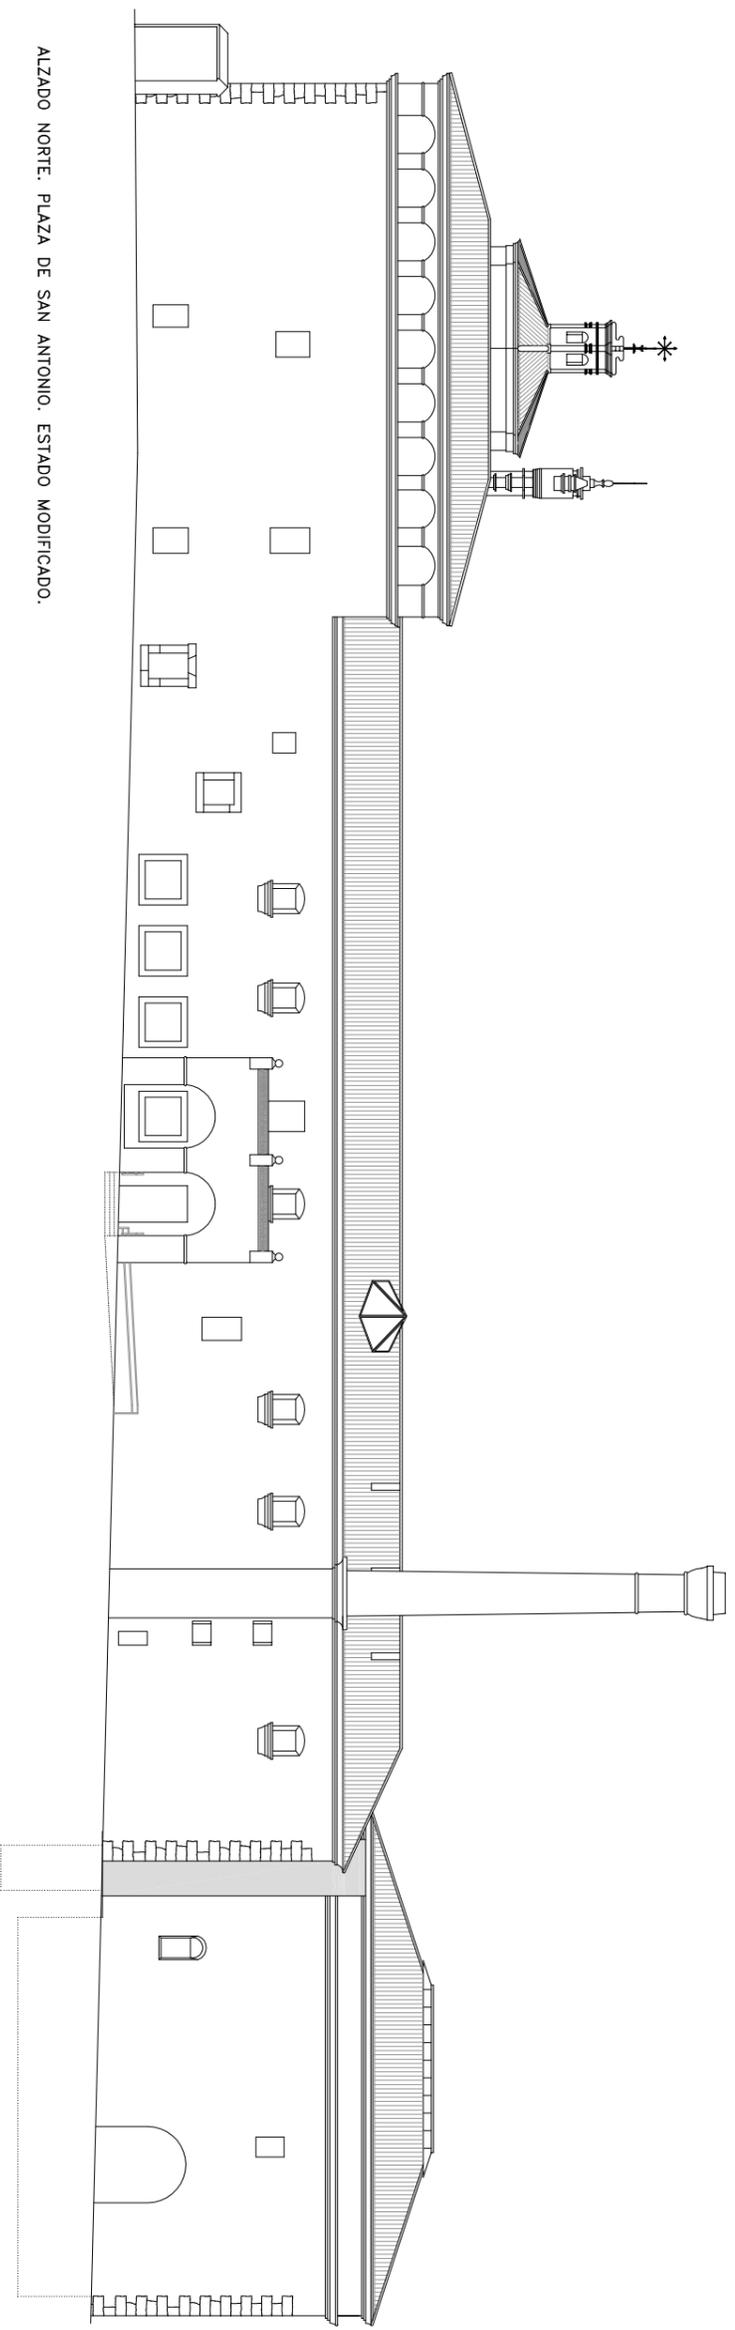
ALZADO NORTE. PLAZA DE SAN ANTONIO. ESTADO MODIFICADO.

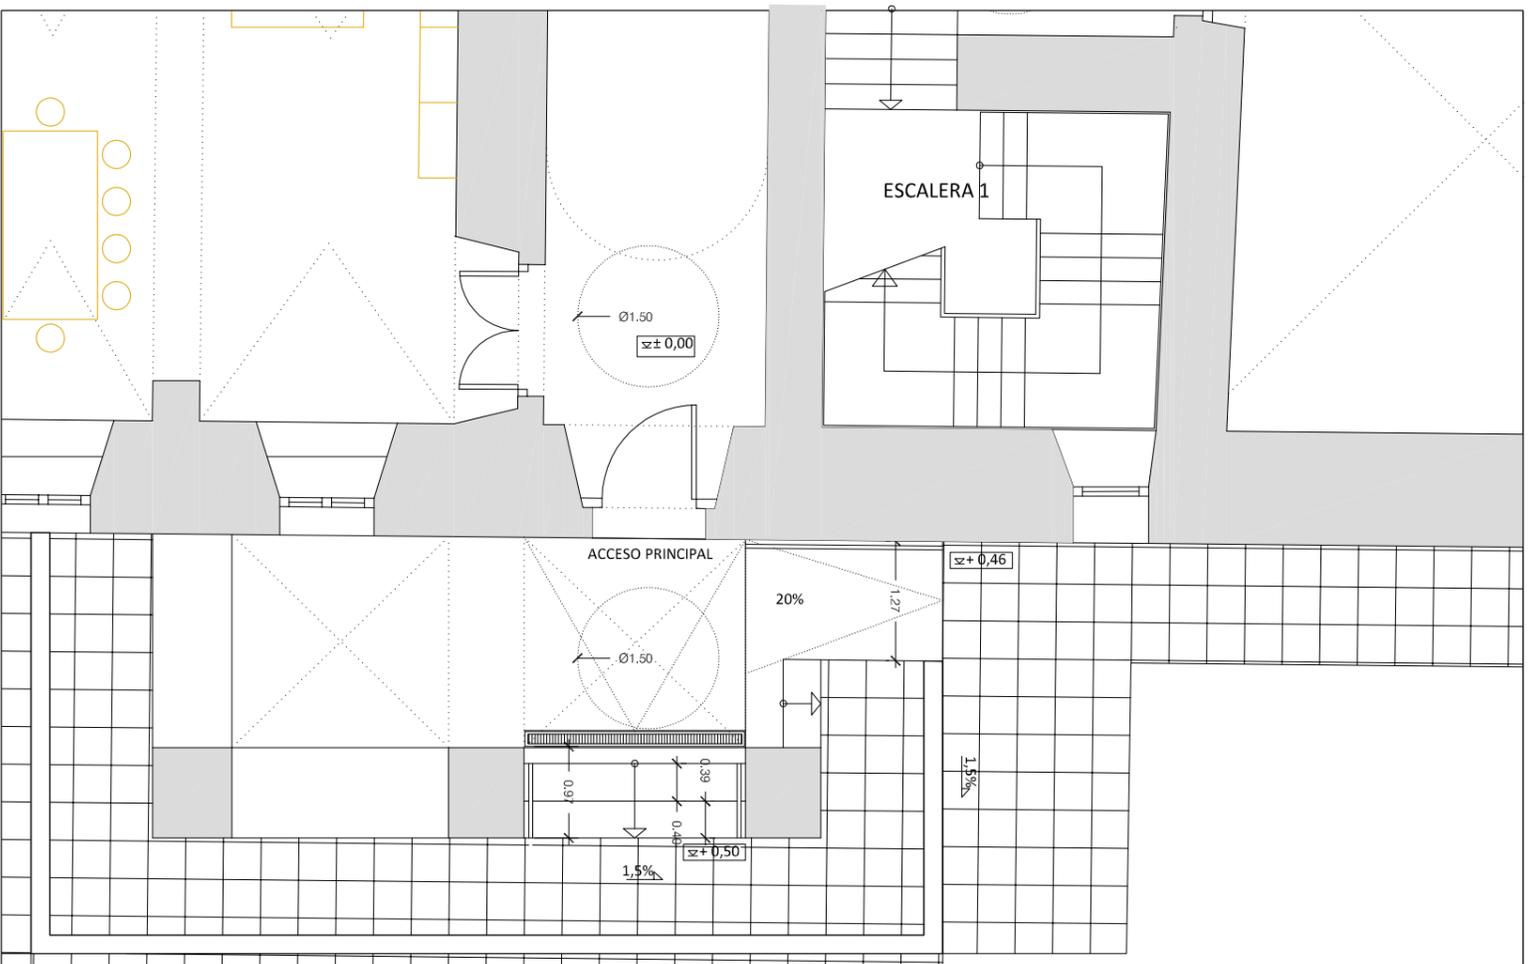
ACCESO PRINCIPAL DESDE PLAZA DE SAN ANTONIO. ESTADO ACTUAL

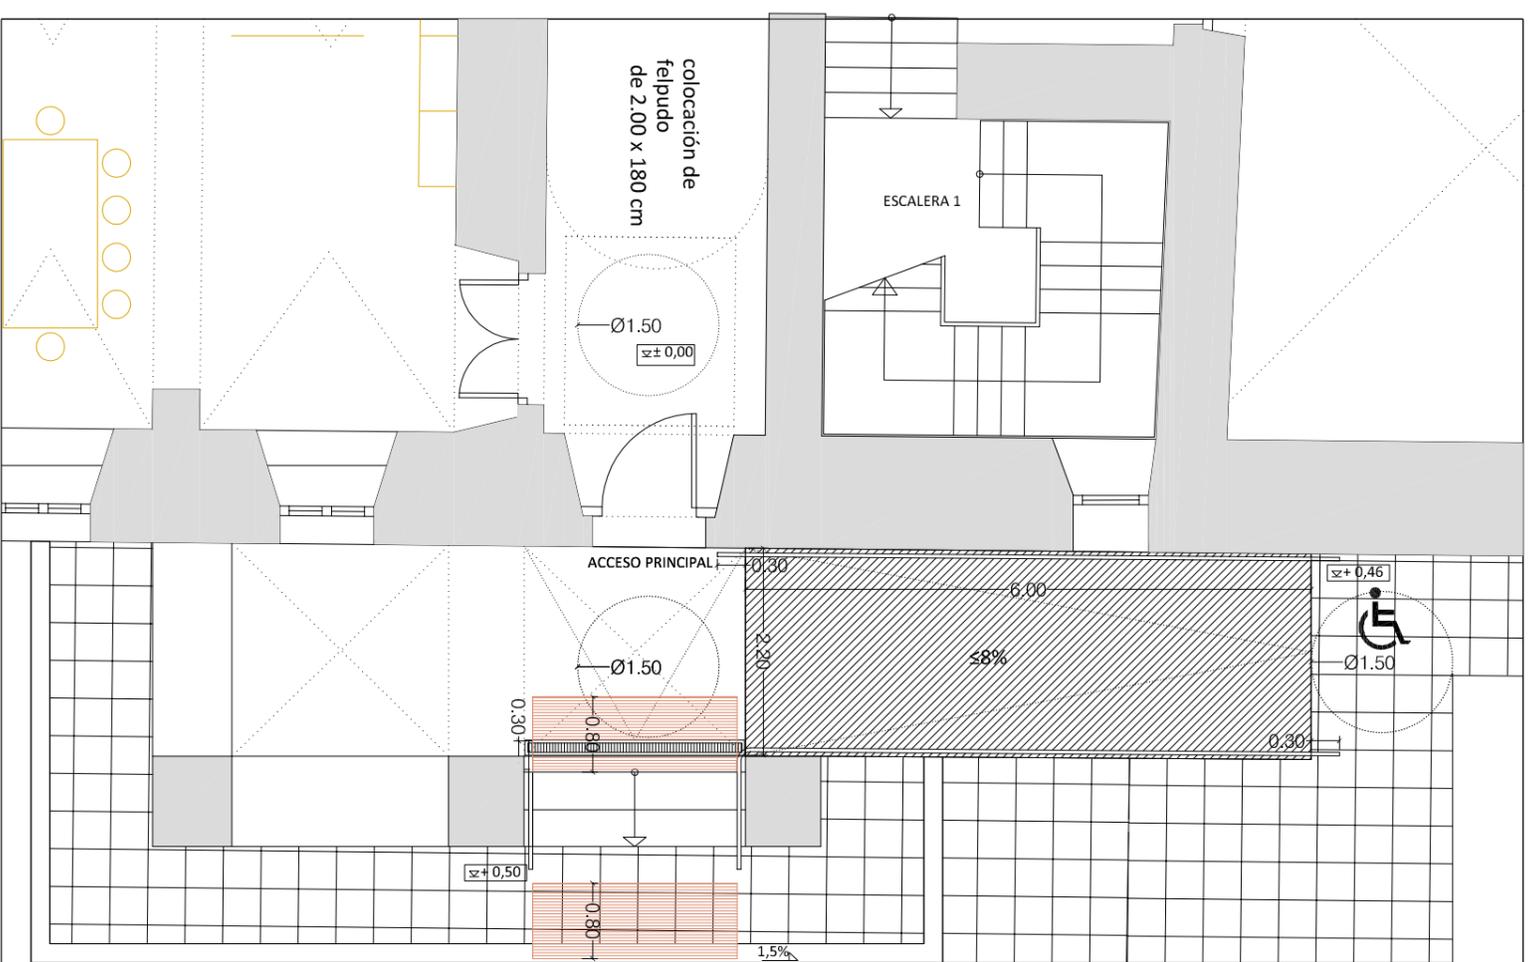
ACCESO PRINCIPAL DESDE PLAZA DE SAN ANTONIO. ESTADO MODIFICADO

ampliación de  
acera perimetral

ejecución de rampa  
accesible con doble  
pasamanos a  
ambos lados

colocación de  
pavimento señalizador  
de desniveles

prolongación  
de pasamanos
