**PROYECTO DE EJECUCIÓN DE OBRAS DE MEJORA DE LA ACCESIBILIDAD EN  
EL CONVENTO DE SAN ANTONIO DE ALMENDRALEJO**

**EXCMO AYUNTAMIENTO DE ALMENDRALEJO**

**PLANOS**

**ABRIL 2015**

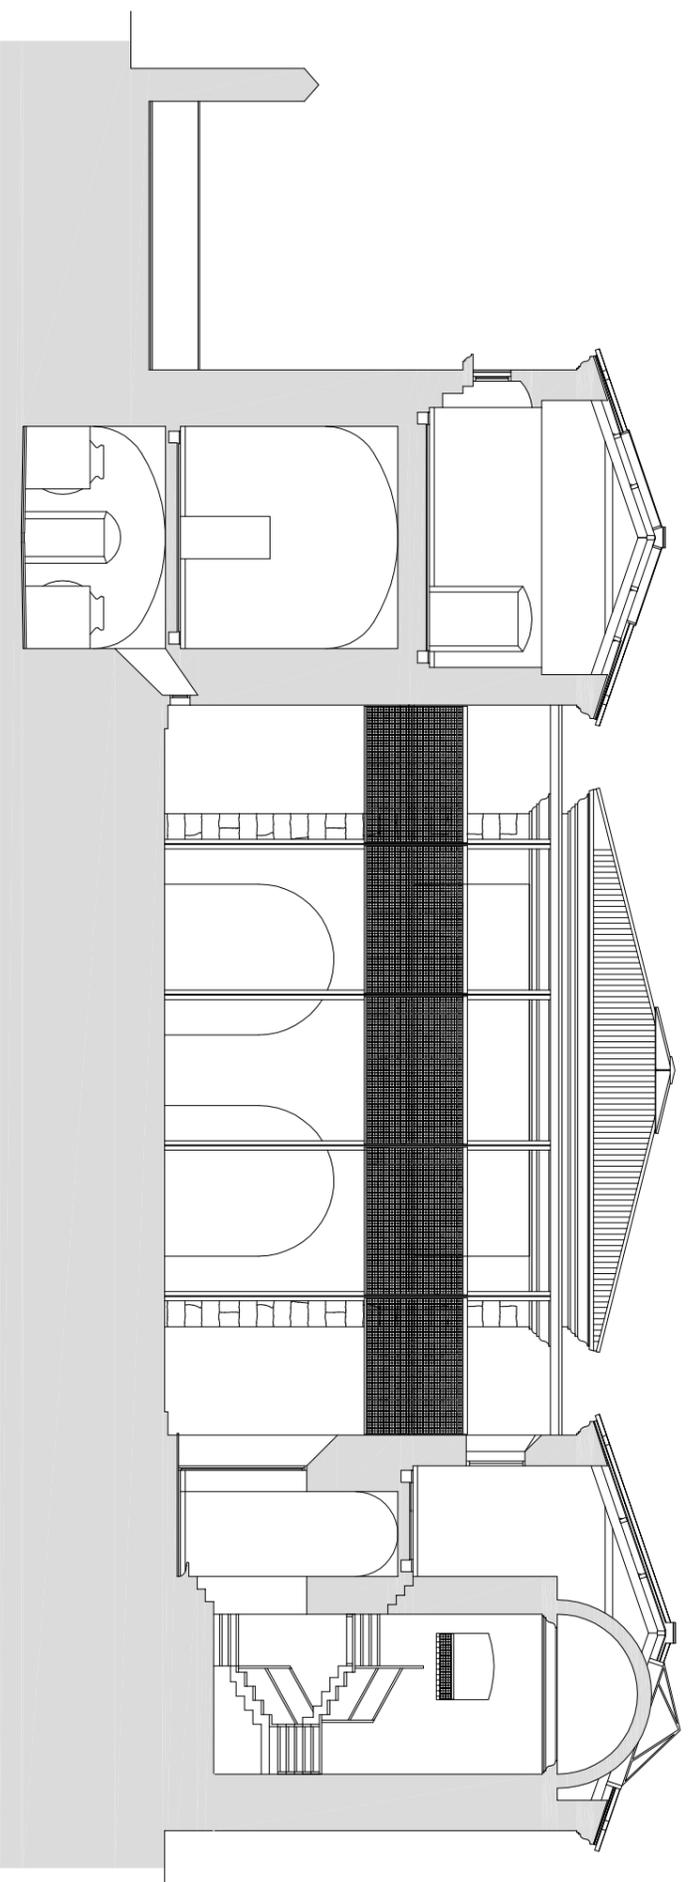
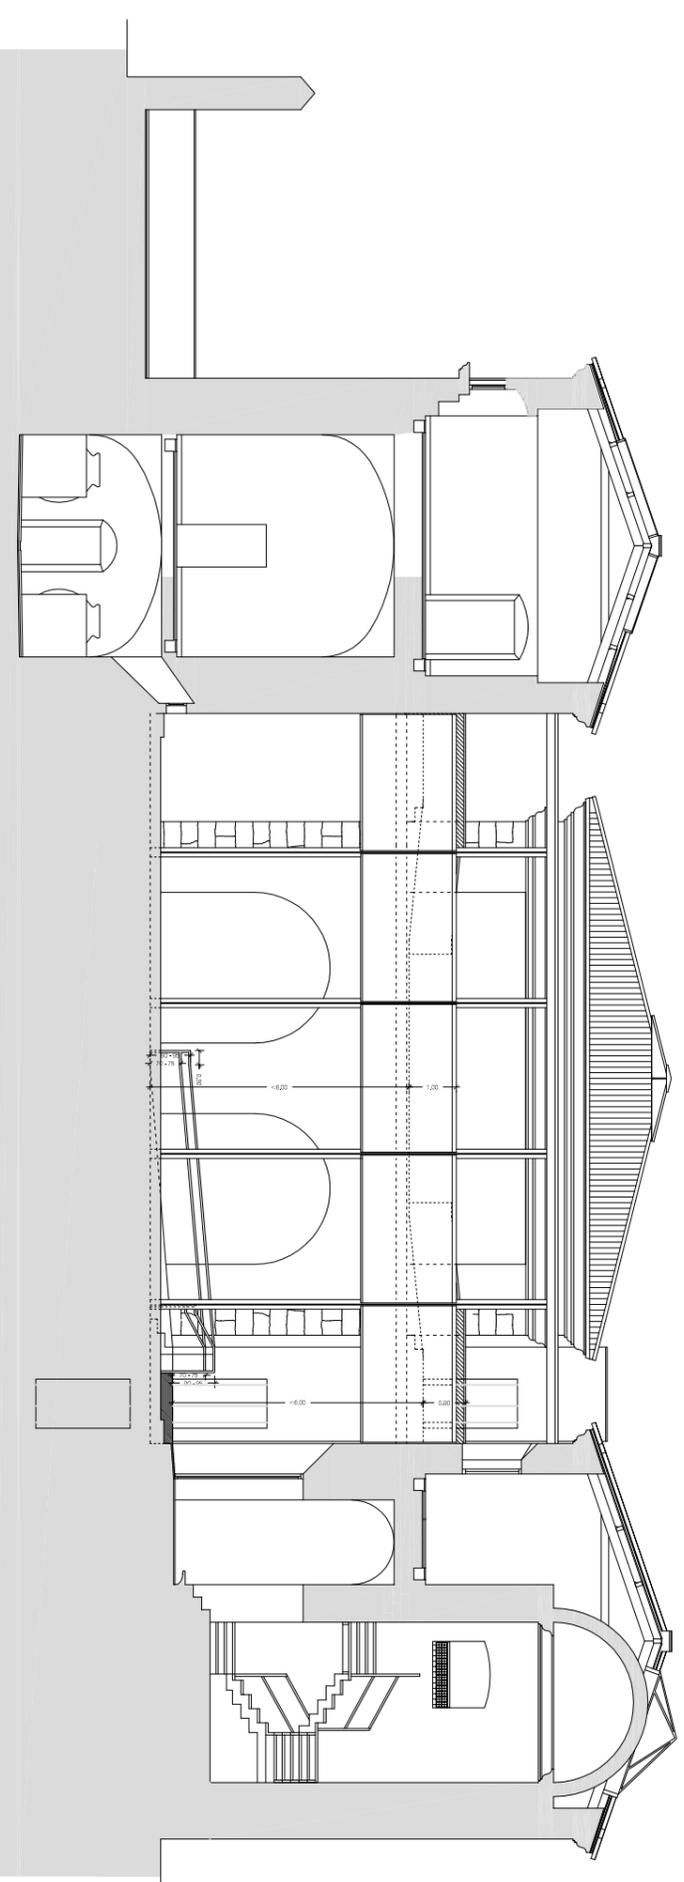
6.1

SECCION TRANSVERSAL PATIO SEGUNDO. SECCION POR ESCALERA. A-A

INSTALACIÓN DE ASCENSOR. ALZADO INTERIOR  
ESTADO ACTUAL Y MODIFICADO.

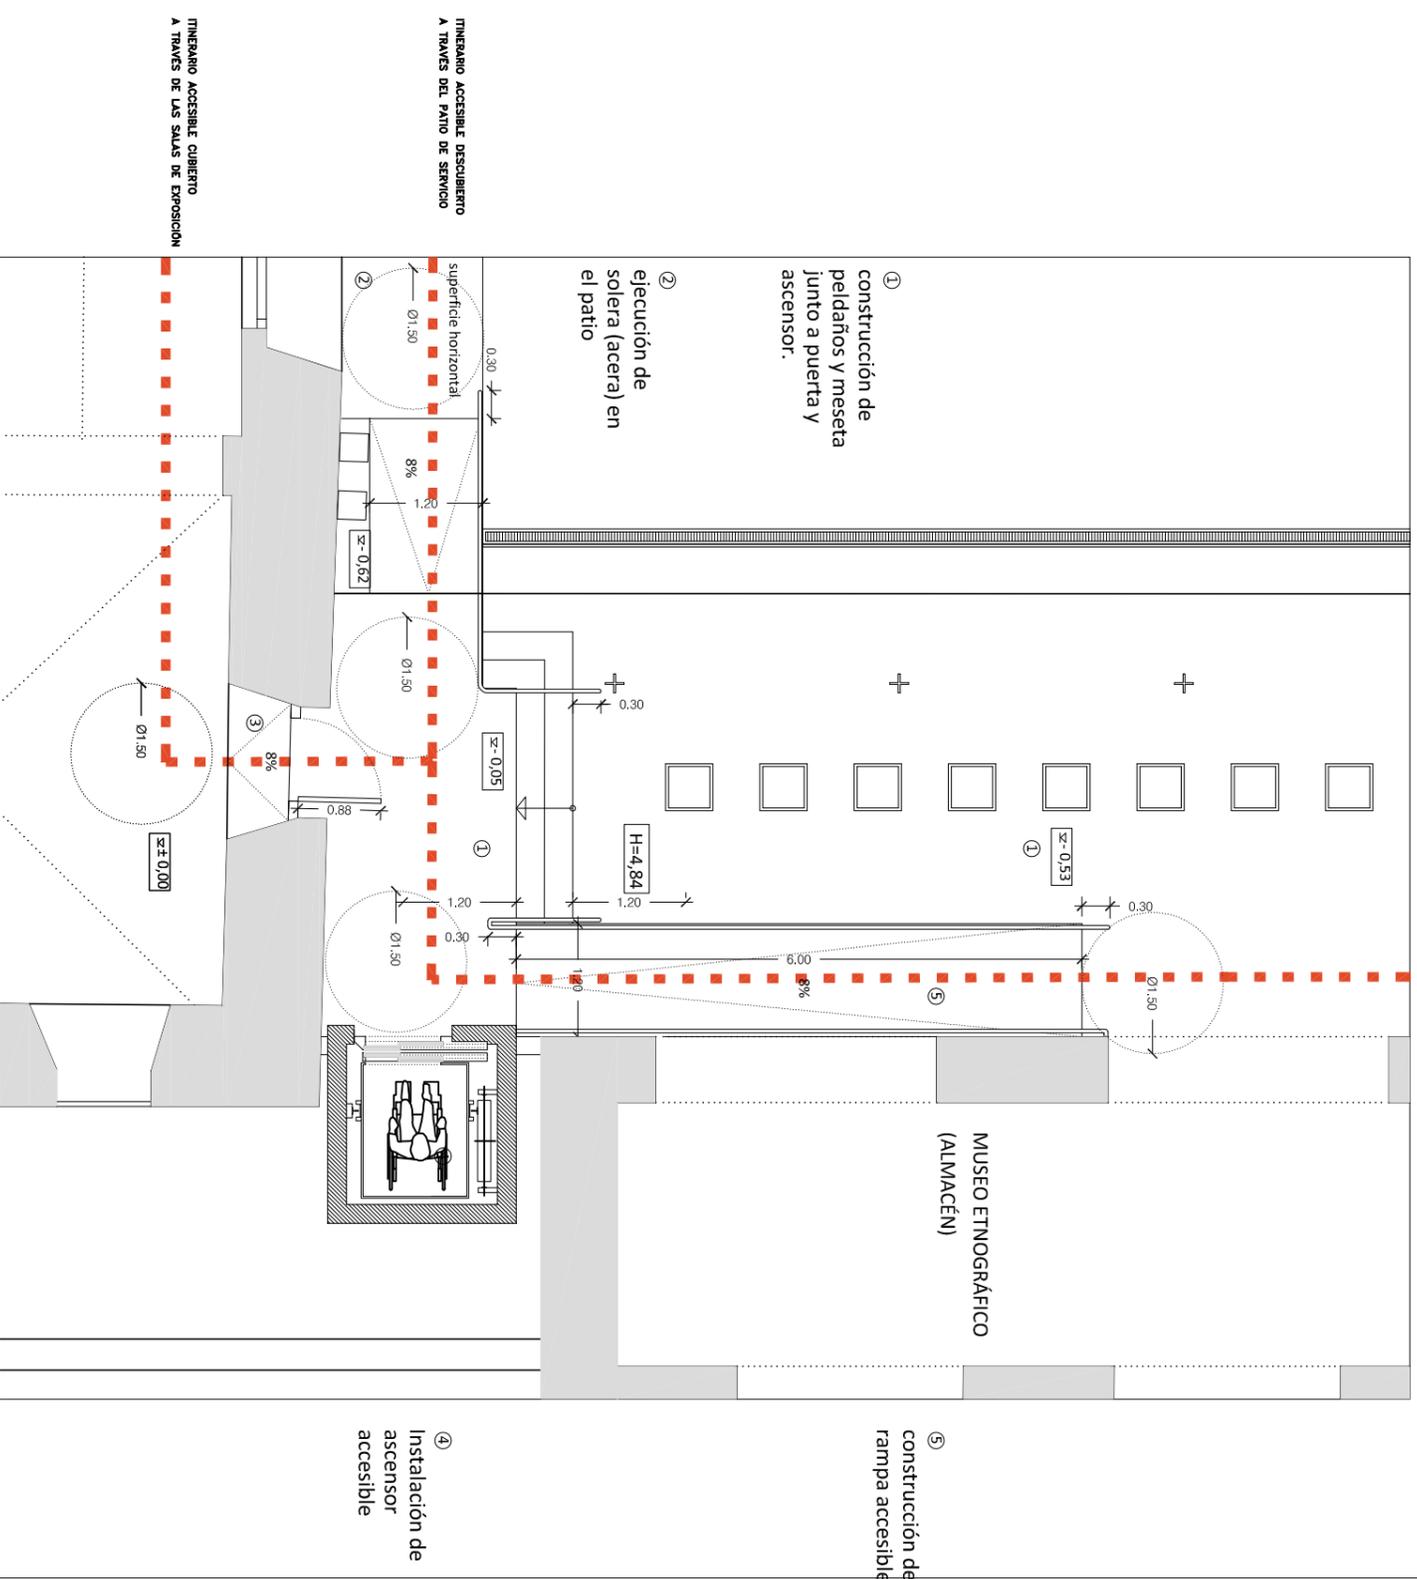
ESTADO MODIFICADO

ITINERARIO ACCESIBLE CUBIERTO  
A TRAVÉS DE LAS SALAS DE EXPOSICIÓN

ITINERARIO ACCESIBLE DESCUBIERTO  
A TRAVÉS DEL PATIO DE SERVICIO

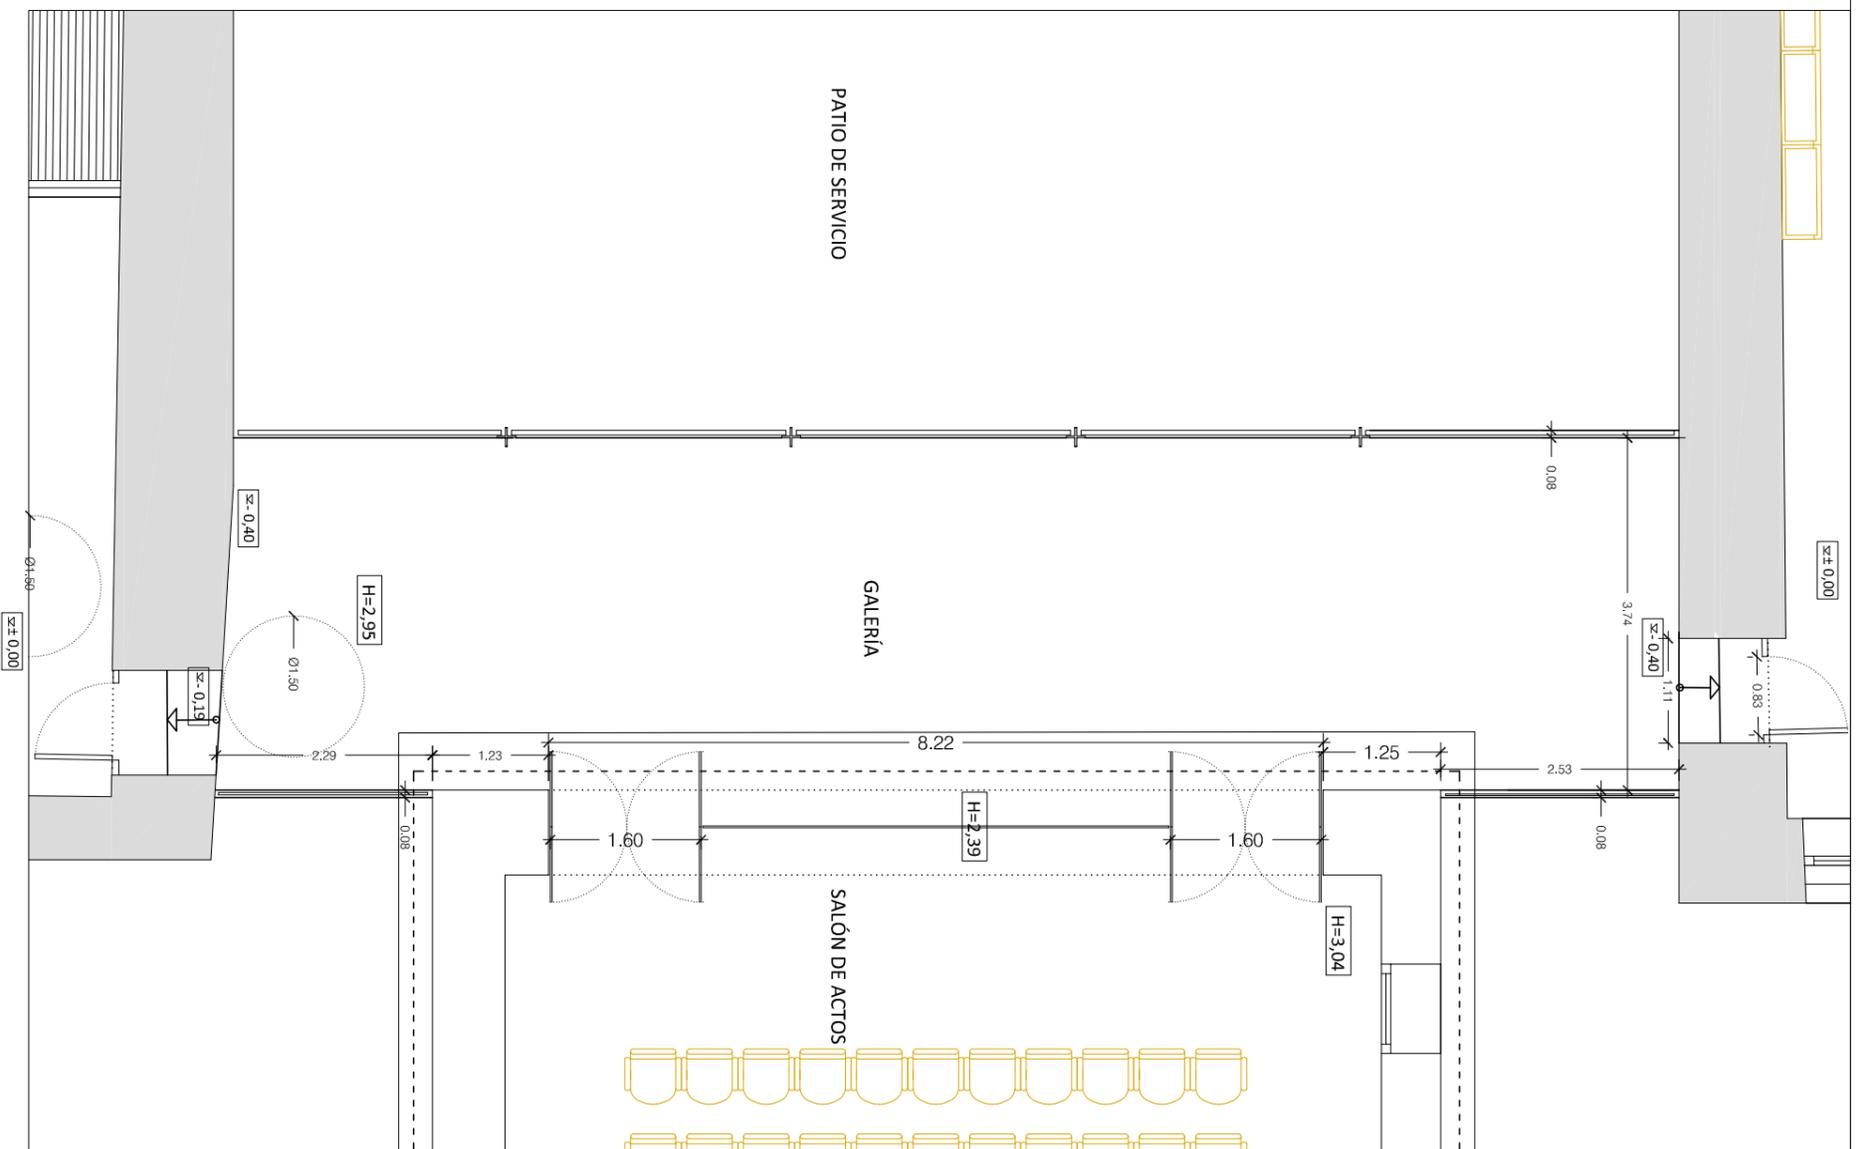
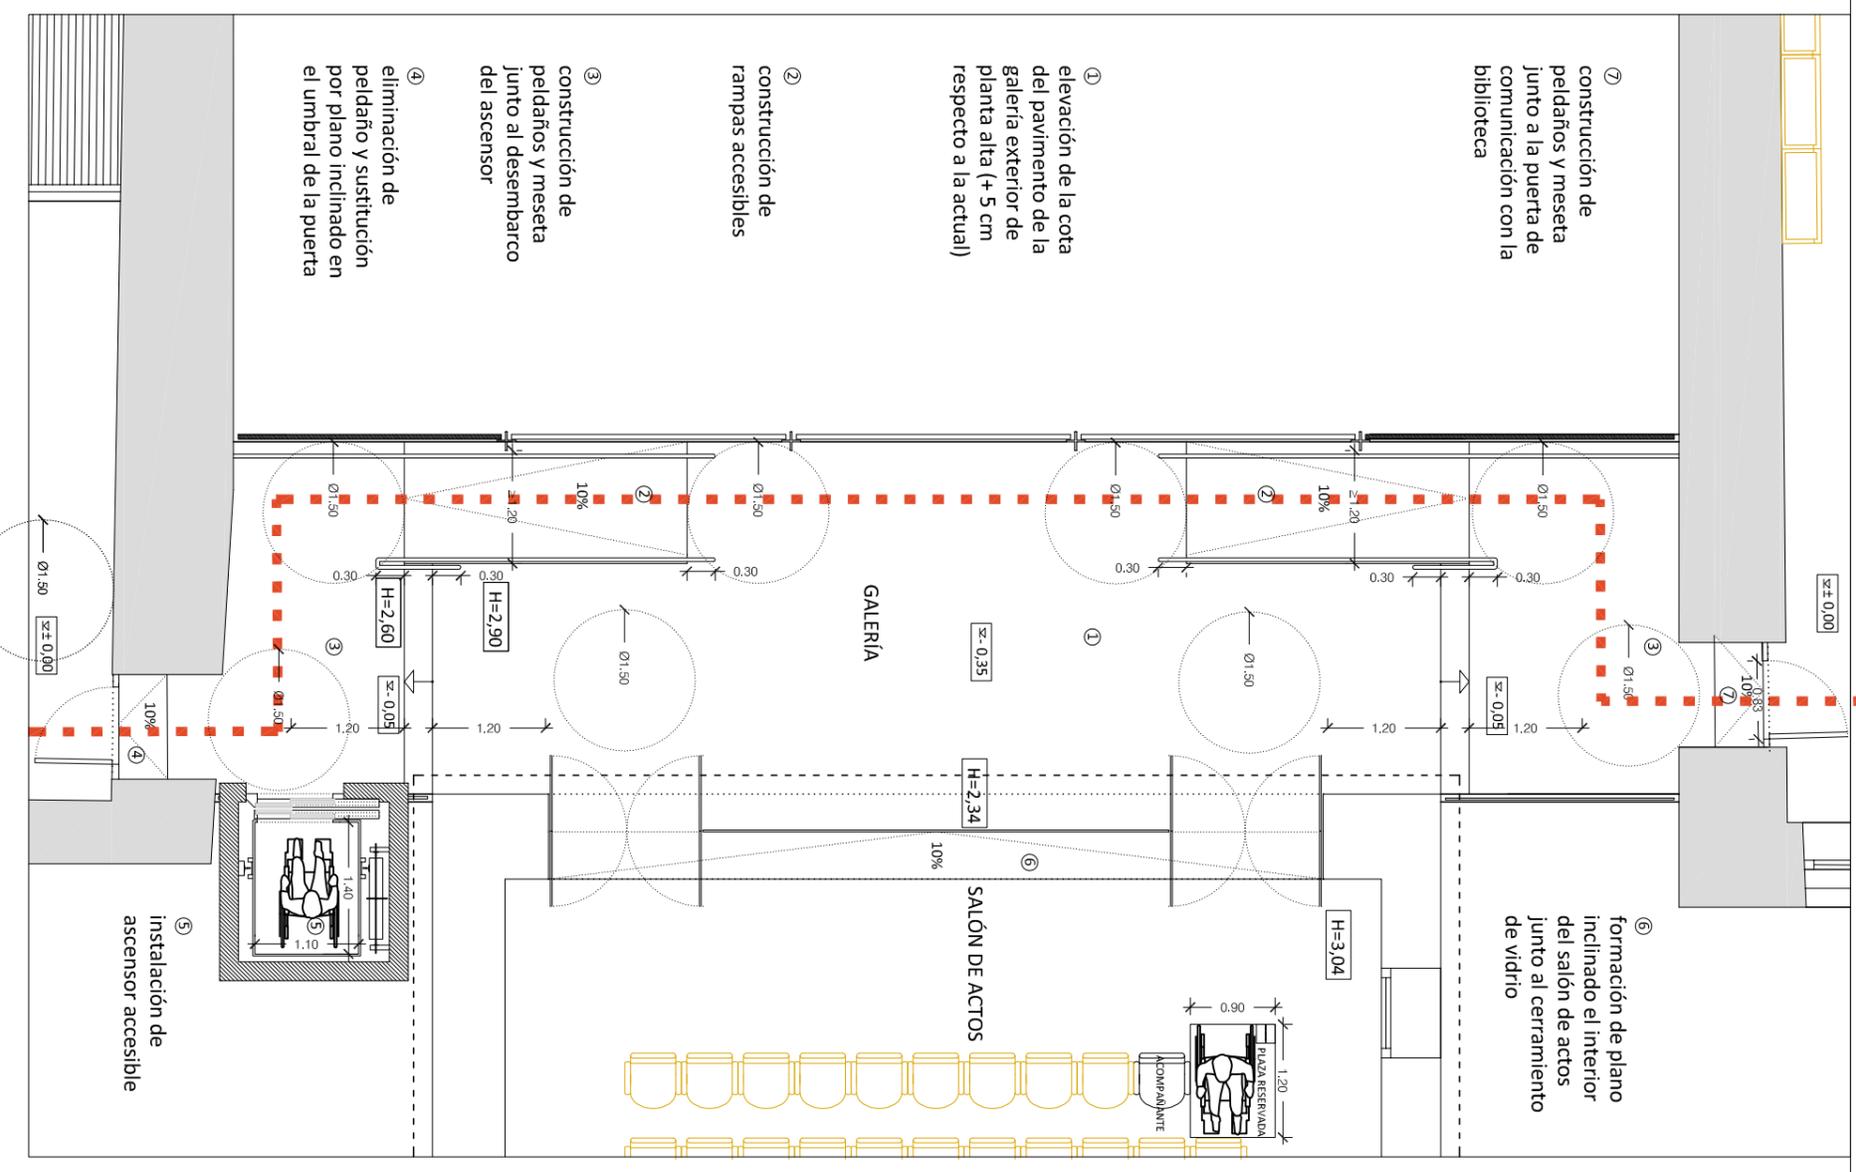
PLANO Nº  
**6.3**

- ① elevación de la cota del pavimento de la galería exterior de planta alta (+ 5 cm respecto a la actual)
- ② construcción de rampas accesibles
- ③ construcción de peldaños y meseta junto al desembarco del ascensor
- ④ eliminación de peldaño y sustitución por plano inclinado en el umbral de la puerta
- ⑤ instalación de ascensor accesible
- ⑥ formación de plano inclinado el interior del salón de actos junto al cerramiento de vidrio
- ⑦ construcción de peldaños y meseta junto a la puerta de comunicación con la biblioteca

DESEMBARCO DE ASCENSOR. PLANTA ALTA.  
ESTADO ACTUAL Y MODIFICADO.

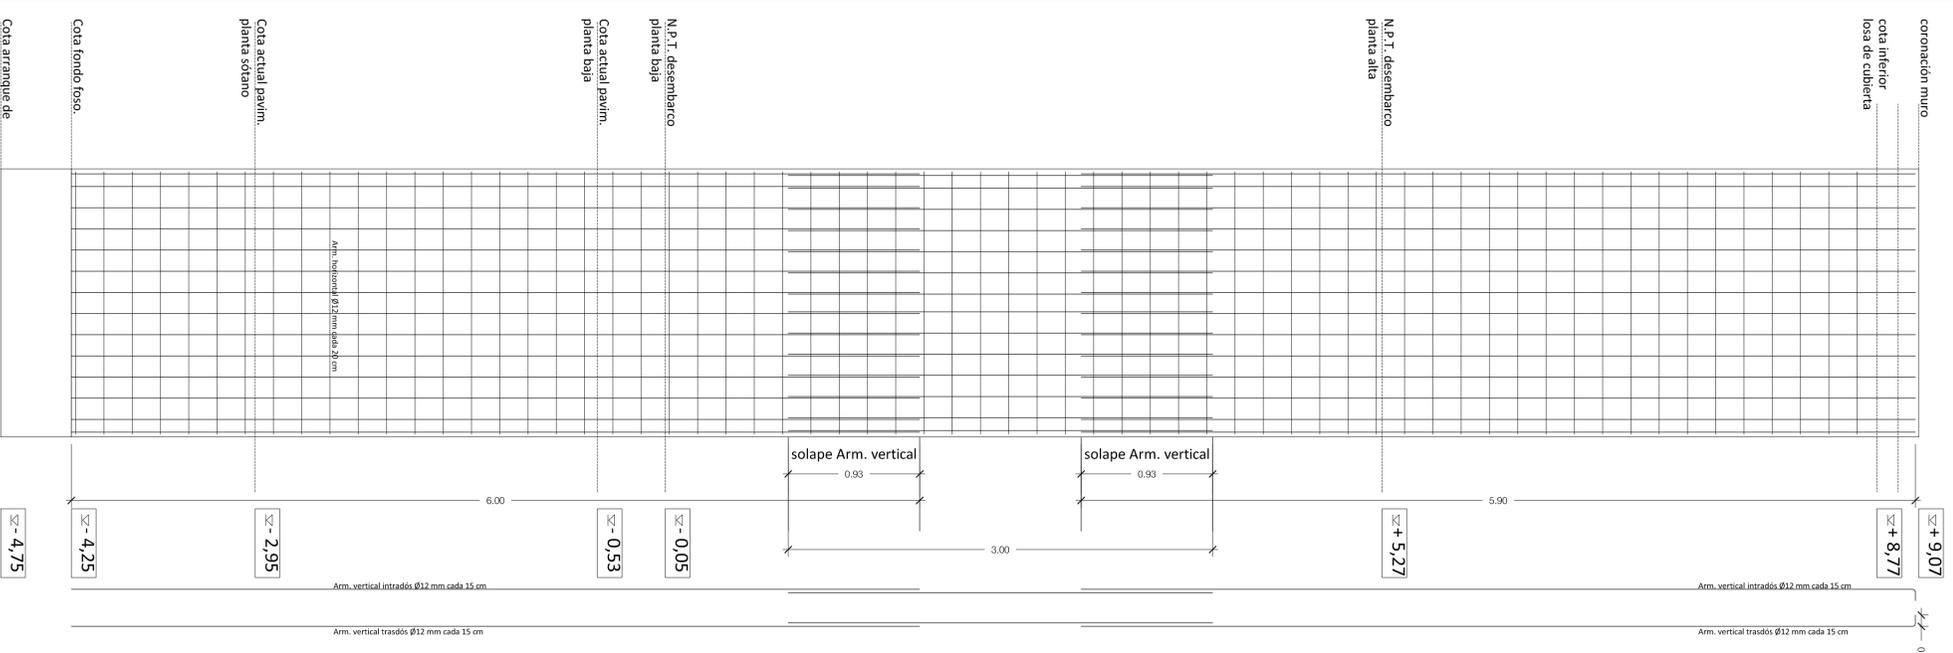
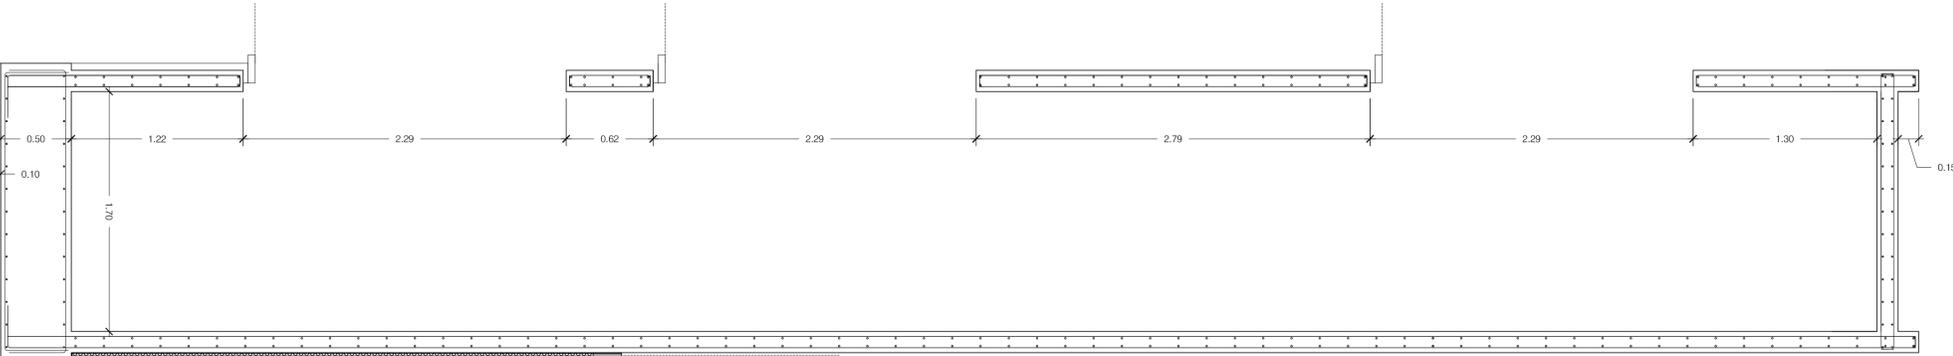
**Características de los materiales**

**MUROS DE HORMIGÓN**

Nivel de Control	Estadístico
Coef. de ponderación	$\gamma_c = 1.50$
TIPO	HA-25
Consistencia	BLANDA
Tamaño máximo de árido	15/20 mm
Exposición ambiente	Tipo I
Recubrimiento nominal	3 cm

**ACERO**

Nivel de Control	Normal
Coef. de ponderación	$\gamma_s = 1.15$
Tipo	B 400 S

**LOSA DE CIMENTACIÓN**

**HORMIGÓN**

Nivel de Control	Estadístico
Coef. de ponderación	$\gamma_c = 1.50$
TIPO	HA-25
Consistencia	plástica a Blanda (9 a 15 cm)
Tamaño máximo de árido	30/40 mm
Exposición ambiente	Tipo III
Recubrimiento nominal	4 o 5 cm (ver detalle)

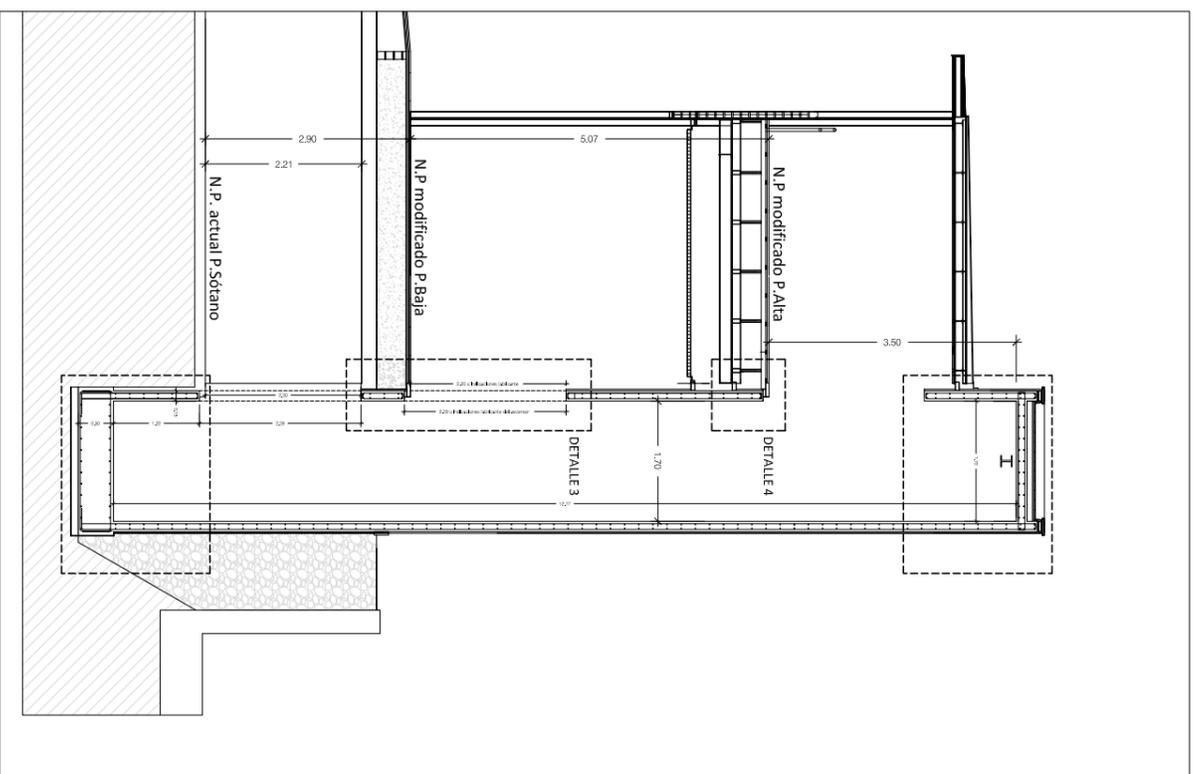
SECCIÓN POR CAJA DE ASCENSOR. Escala 1: 100

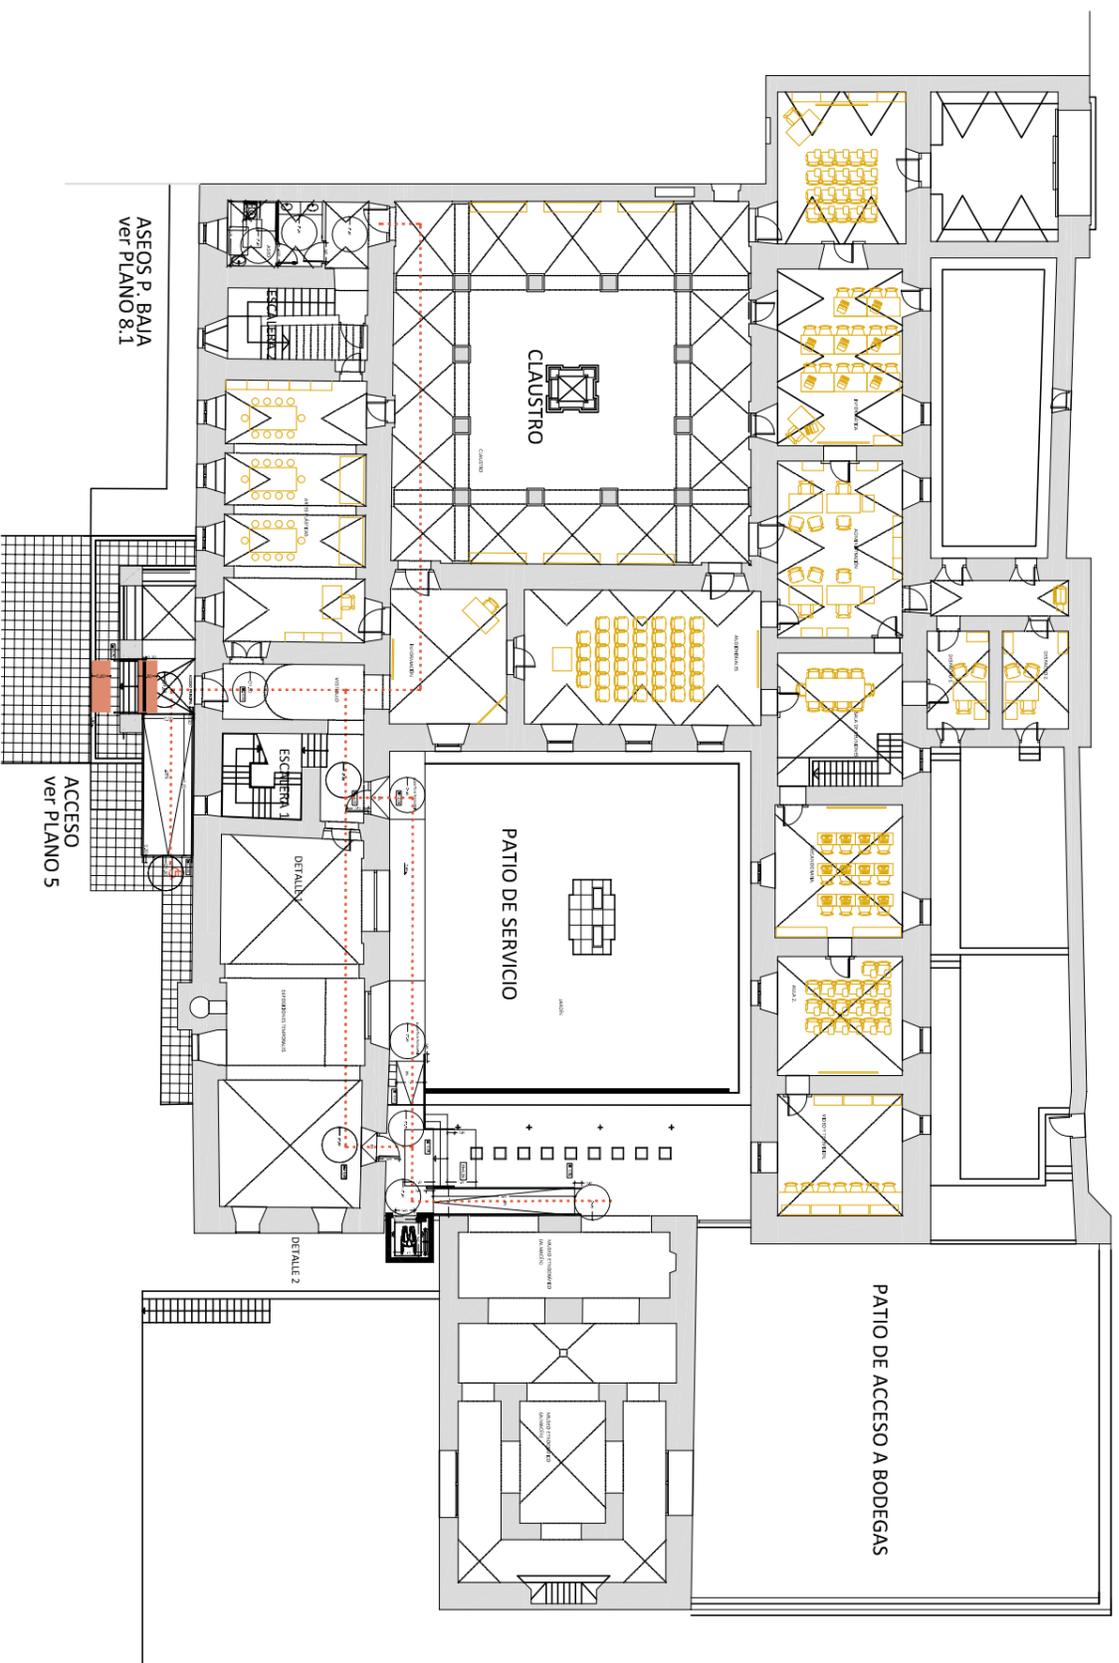
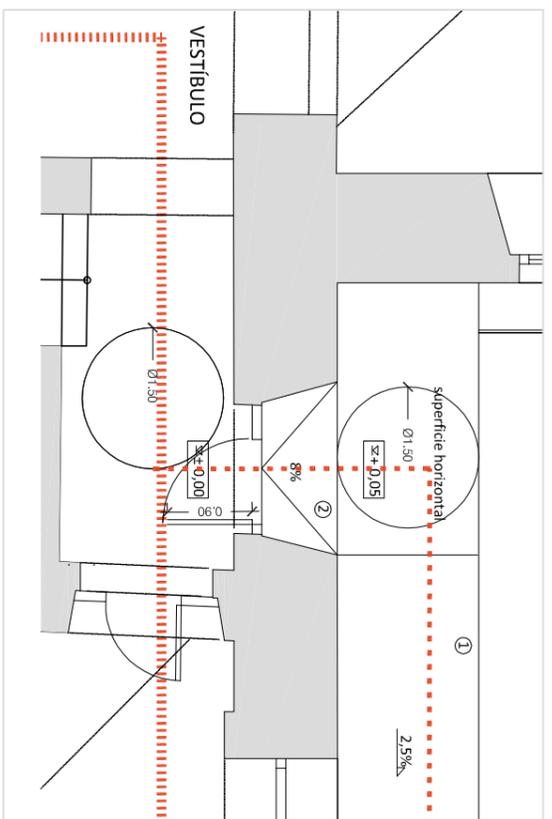
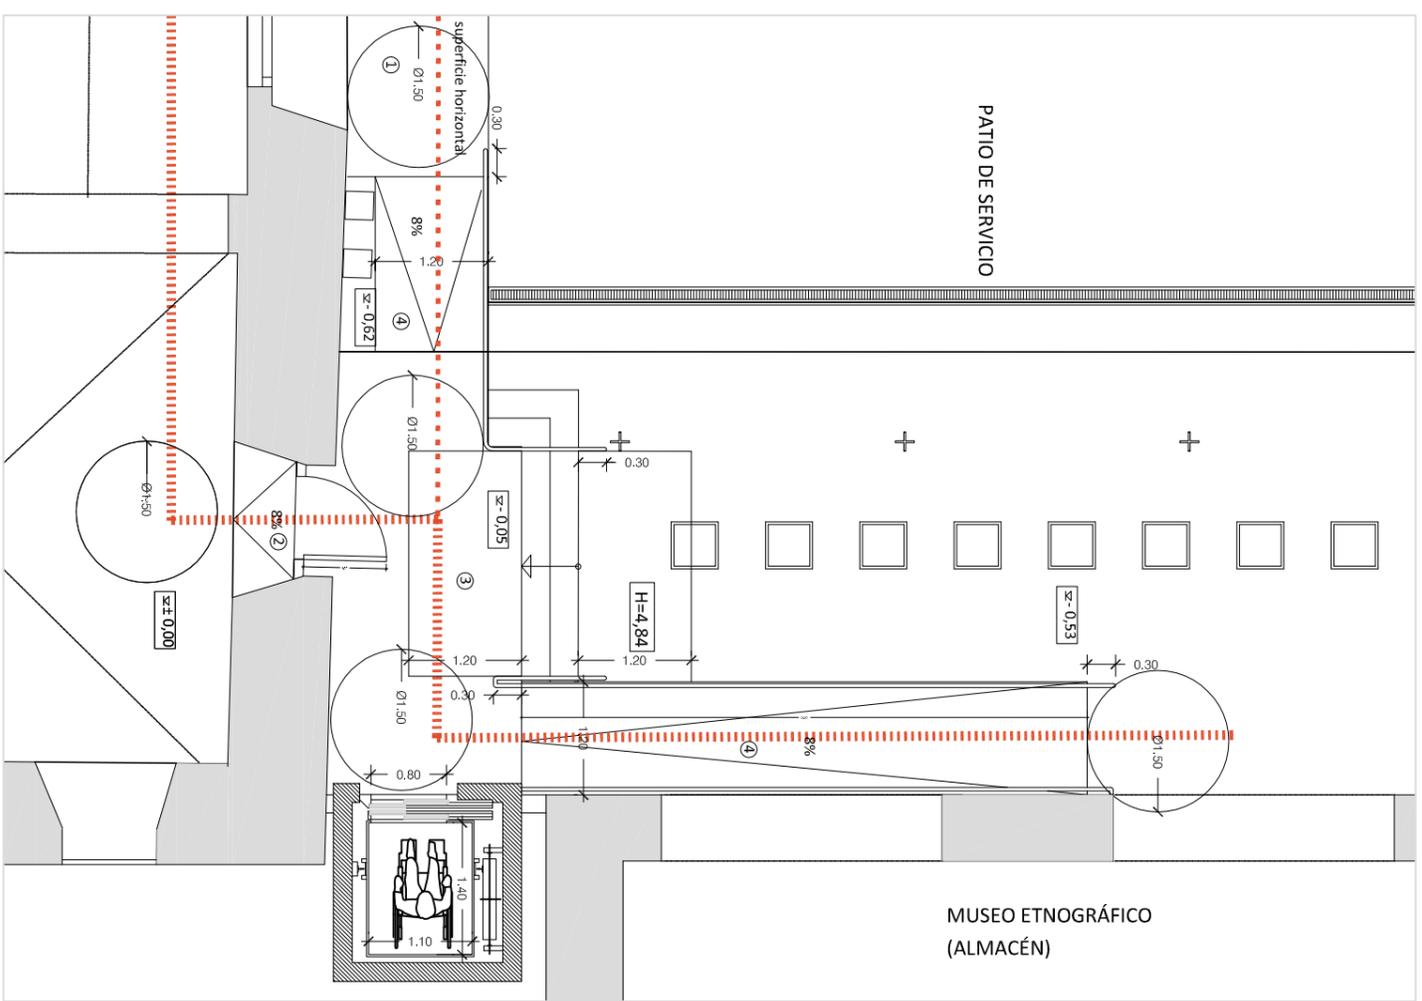
PLANO Nº  
**7.1**

- ① ejecución de solera (acera de 1.50 m de anchura) en el patio
- ② sustitución de peldaño por plano inclinado en el umbral de la puerta
- ③ construcción de peldaños y meseta junto a la puerta 2 y el ascensor
- ④ construcción de rampa accesible

- ① ejecución de solera (acera de 1.50 m de anchura) en el patio
- ② sustitución de peldaño por plano inclinado en el umbral de la puerta

ITINERARIO ACCESIBLE OSCURECERIO A TRAVÉS DEL PATIO DE SERVICIO

ITINERARIO ACCESIBLE CUBIERTO A TRAVÉS DE LAS SALAS DE EXPOSICIÓN (COLECCIÓN MONSALUD)

ADAPTACIÓN DE ITINERARIOS EN PLANTA BAJA. ESTADO MODIFICADO.

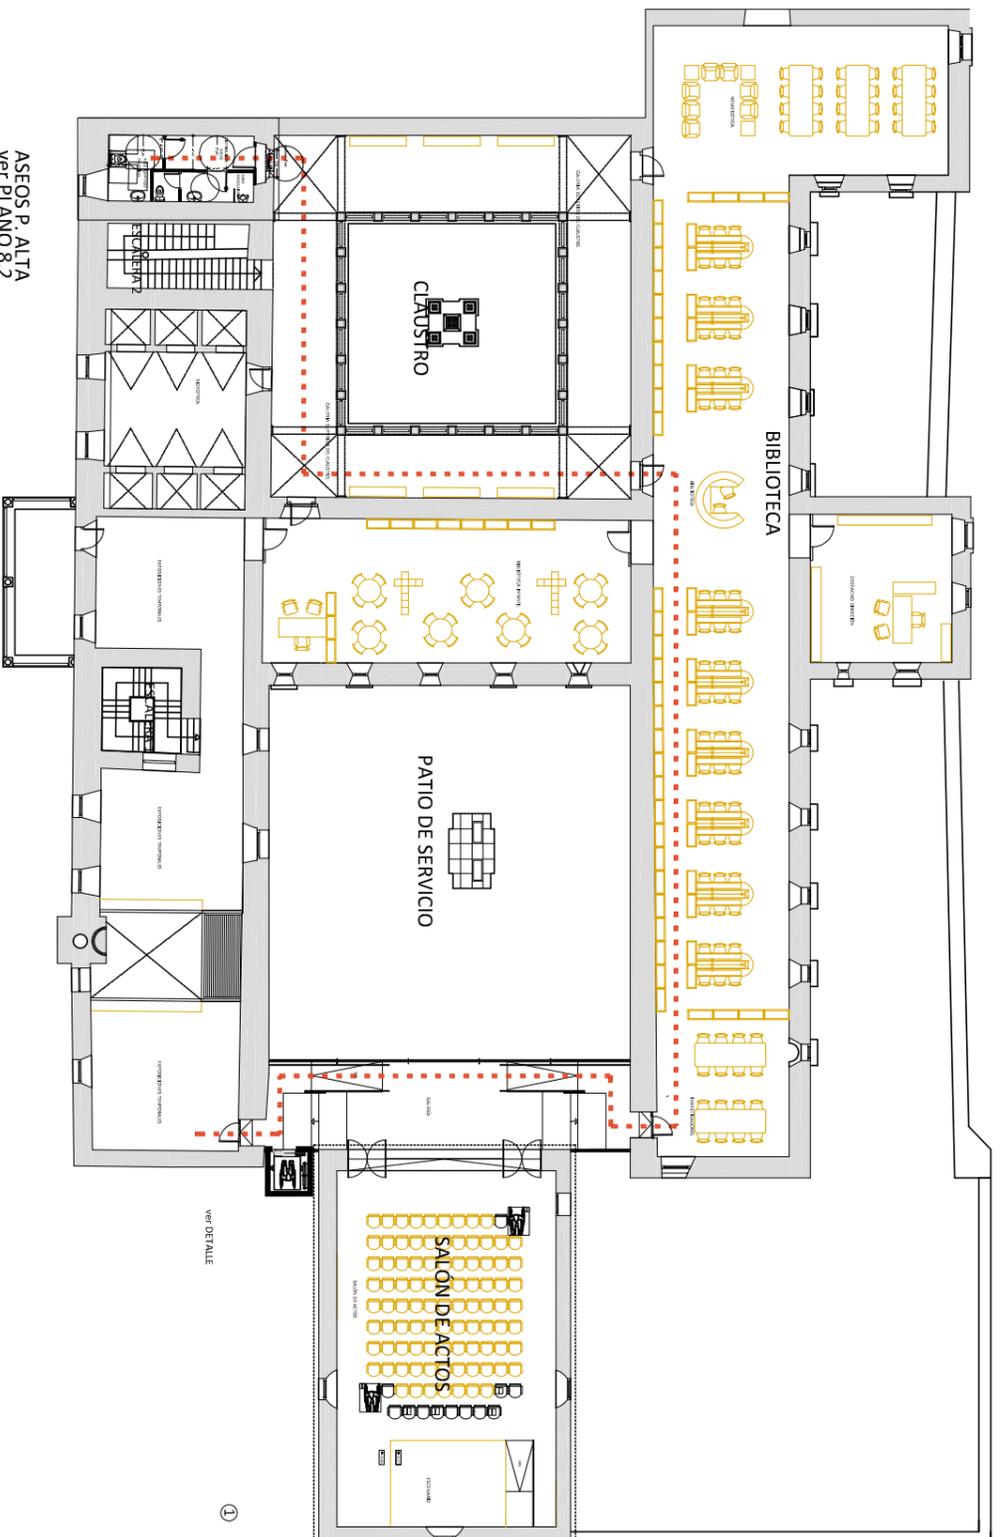
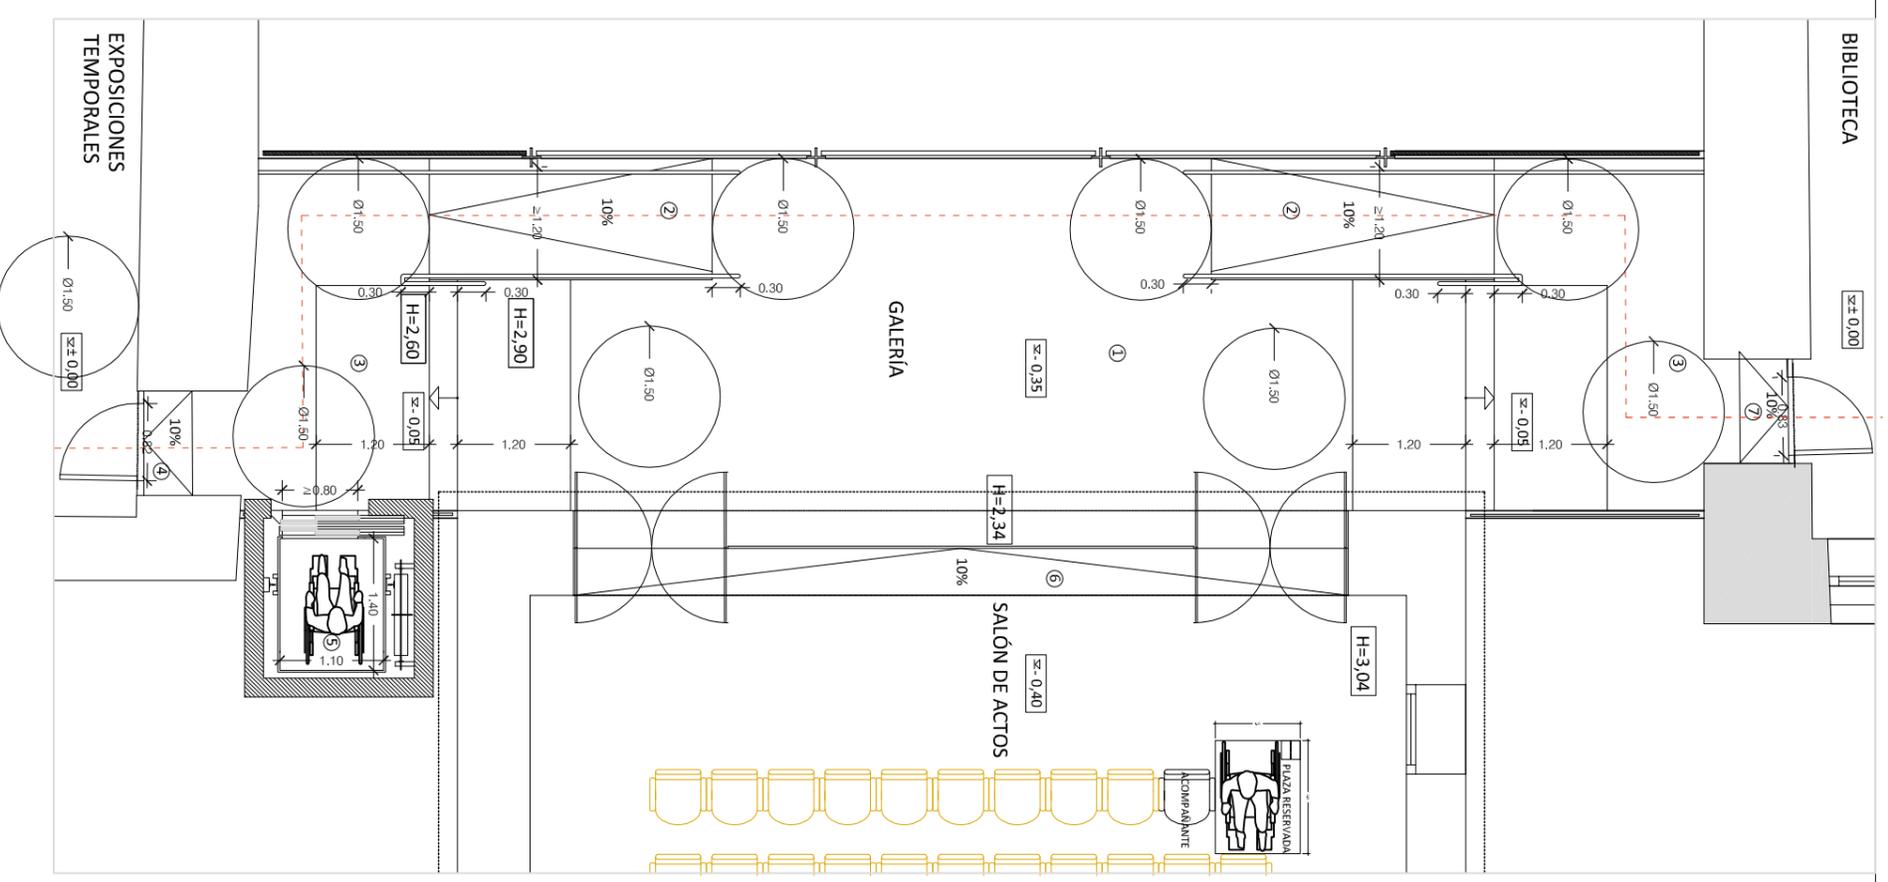
PLANO Nº  
**7.2**

- ① elevación de la cota del pavimento de la galería exterior de planta alta 5 cm respecto a la actual
- ② construcción de rampas accesibles
- ③ construcción de peldaños y meseta junto al desembarco del ascensor
- ④ eliminación de peldaño y sustitución por plano inclinado en el umbral de la puerta
- ⑤ instalación de ascensor accesible
- ⑥ formación de plano inclinado el interior del salón de actos junto al cerramiento de vidrio
- ⑦ construcción de peldaños y meseta junto a la puerta de comunicación con la biblioteca

ADAPTACIÓN DE ITINERARIOS EN PLANTA ALTA.  
ESTADO MODIFICADO.

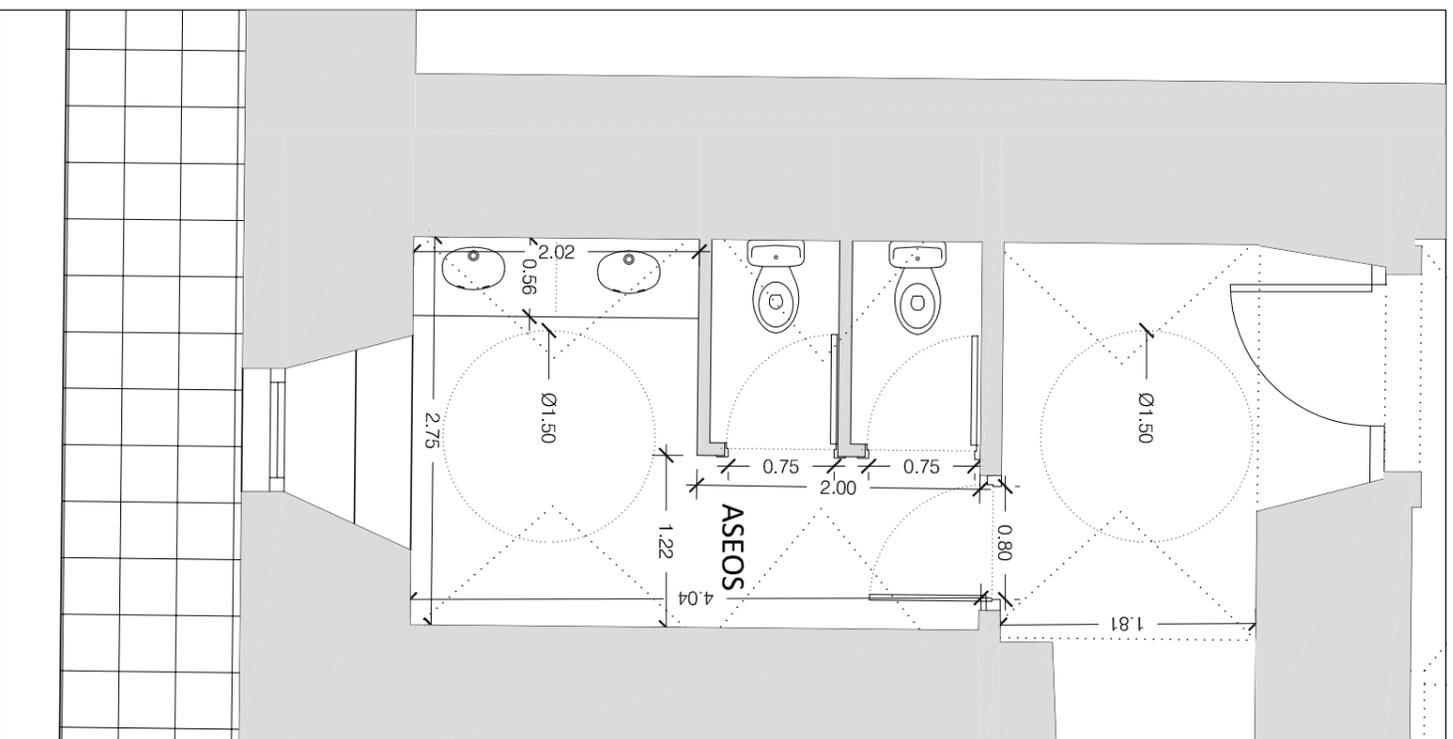
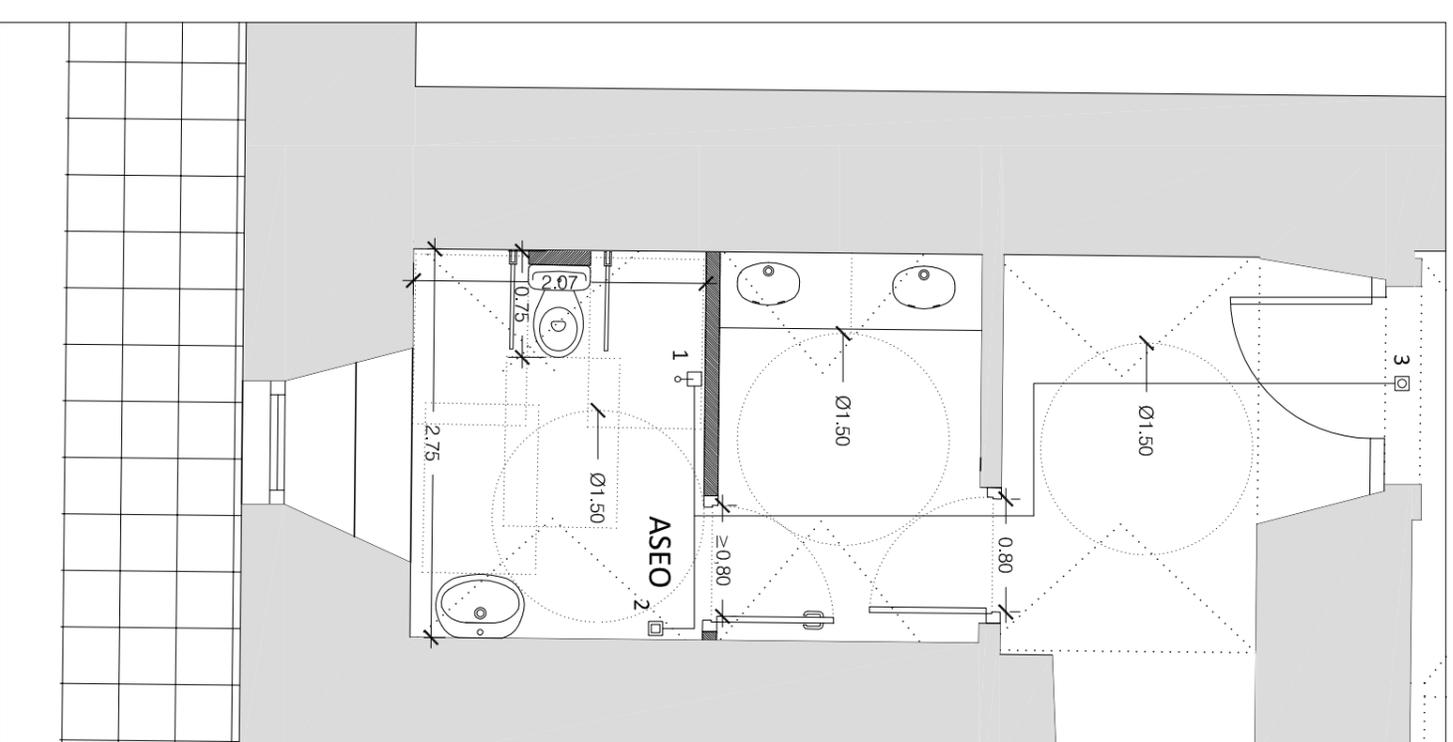
ESTADO ACTUAL

NOTA:  
En planta baja el espacio previo o anteseo cuenta con condiciones suficientes de accesibilidad, por lo que no se demolerán taquiques ni se sustituirán puertas en esta zona

Se demolerán el resto de tabiques interiores para disponer una sola cabina accesible de uso compartido y una zona de lavabos

SISTEMA DE SEÑALIZACIÓN DE LLAMADAS PARA ASEOS ACCESIBLES

- 1 Mecanismo de llamada por tirador, con LED de testigo de llamada cursada
- 2 Mecanismo con pulsador para cancelación de alarma cursada
- 3 Dispositivo de señalización de alarma acústica y luminosa

ESTADO MODIFICADO
