**PROYECTO DE EJECUCIÓN DE OBRAS DE MEJORA DE LA ACCESIBILIDAD EN  
EL CONVENTO DE SAN ANTONIO DE ALMENDRALEJO**

**EXCMO AYUNTAMIENTO DE ALMENDRALEJO**

**PLANOS**

**ABRIL 2015**

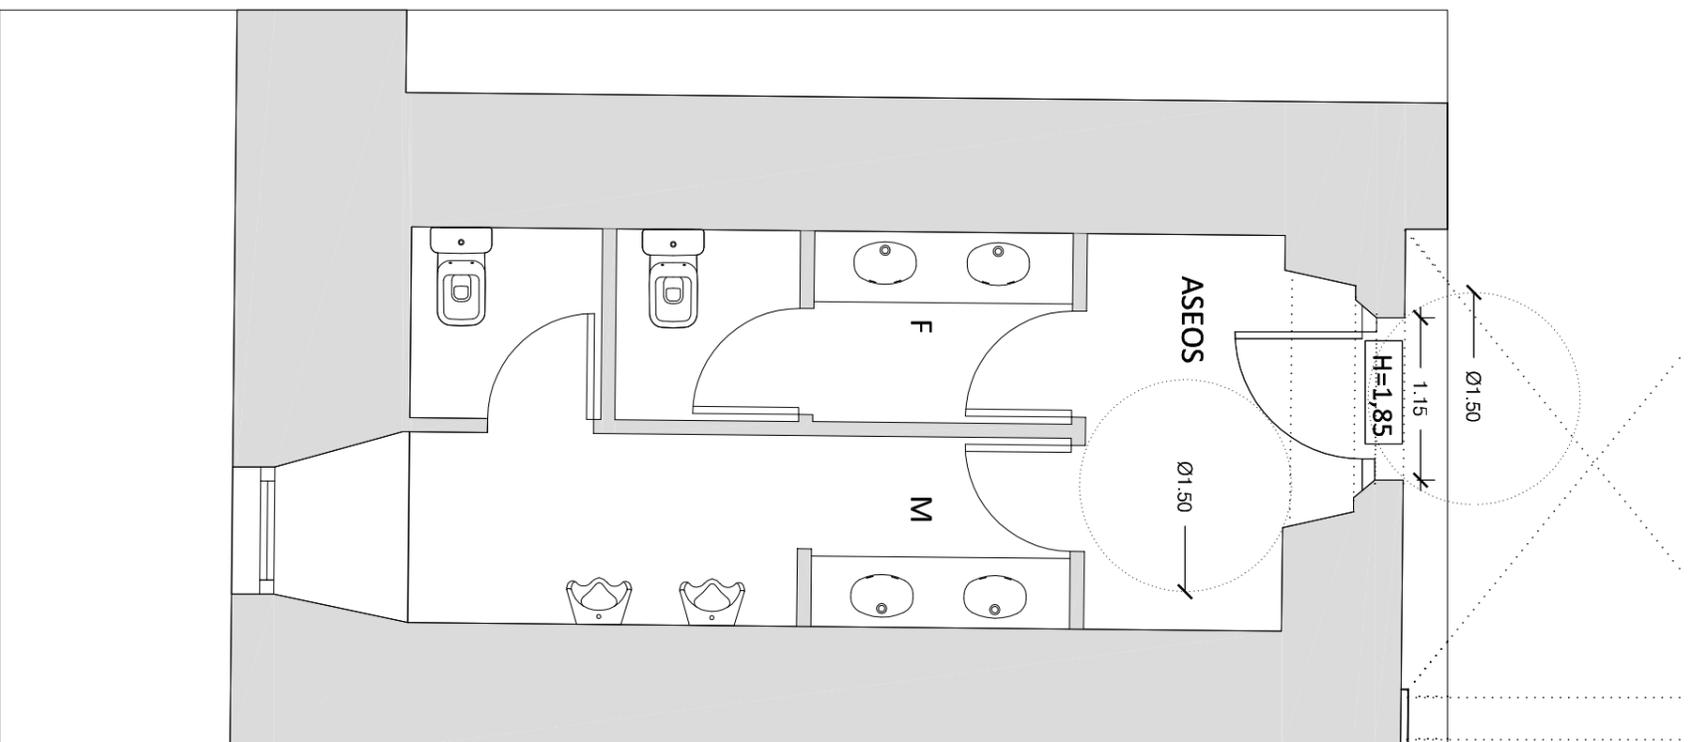
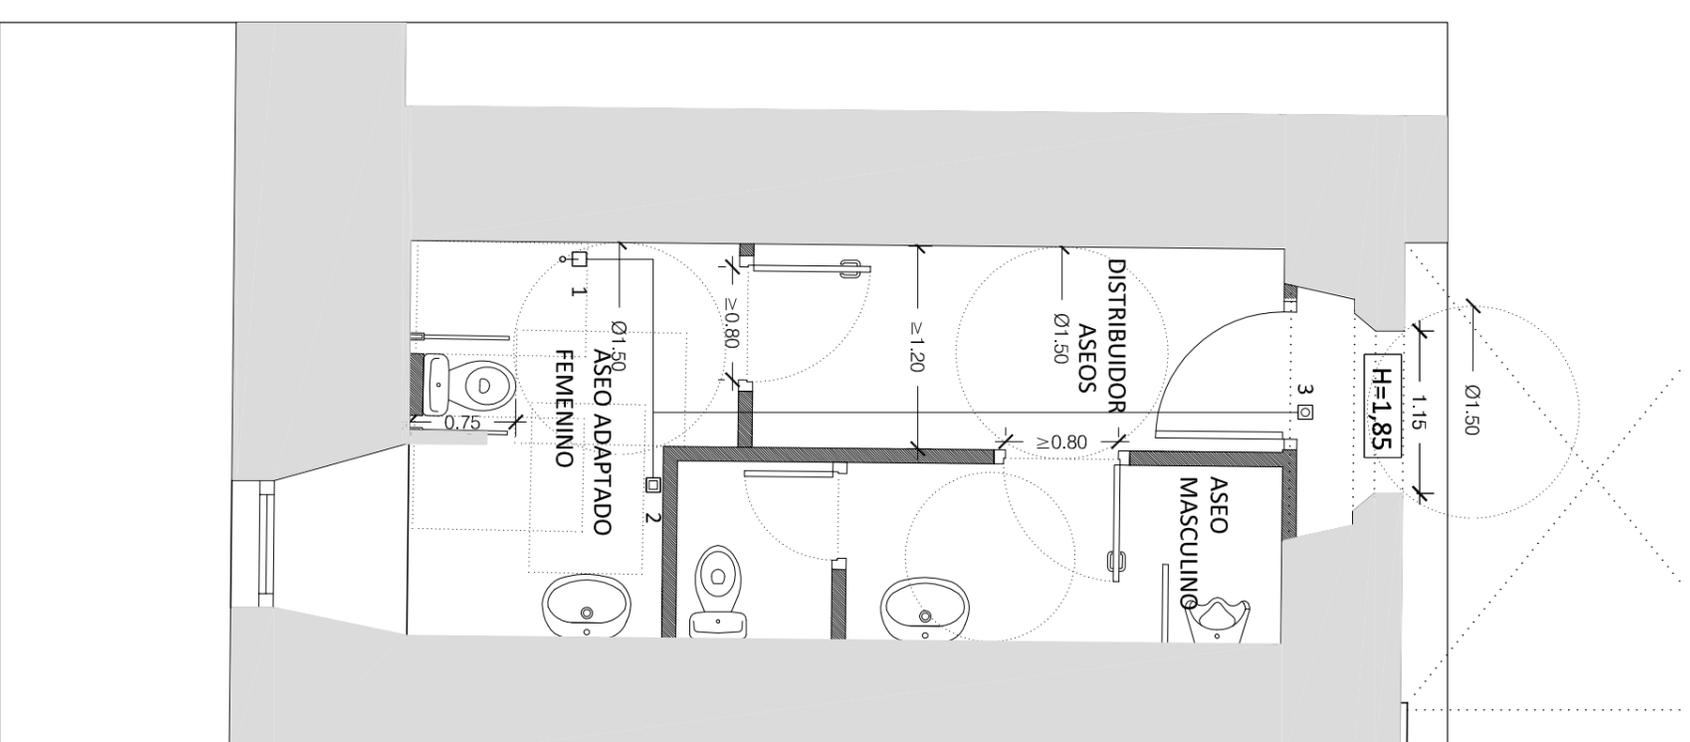
**NOTA:**  
 Para minimizar las demoliciones que puedan afectar al edificio y para mantener la uniformidad de las carpinterías, se mantendrá el hueco de puerta de acceso a estos aseos, a pesar de que su altura libre no llega a los 2.00 m

Se demolerán los tabiques interiores existentes y se levantarán todos los aparatos sanitarios, alicatados, encimeras y puertas interiores.

Se ejecutarán nuevos tabiques dando lugar a dos aseos: uno masculino y otro femenino-adaptado

**SISTEMA DE SEÑALIZACIÓN DE LLAMADAS PARA ASEOS ACCESIBLES**

- 1 Mecanismo de llamada por tirador, con LED de testigo de llamada cursada
- 2 Mecanismo con pulsador para cancelación de alarma cursada
- 3 Dispositivo de señalización de alarma acústica y luminosa
